# BEYPAZARI SULUHAN

PROF. DR. AYŞIL TÜKEL YAVUZ

## GİRİŞ

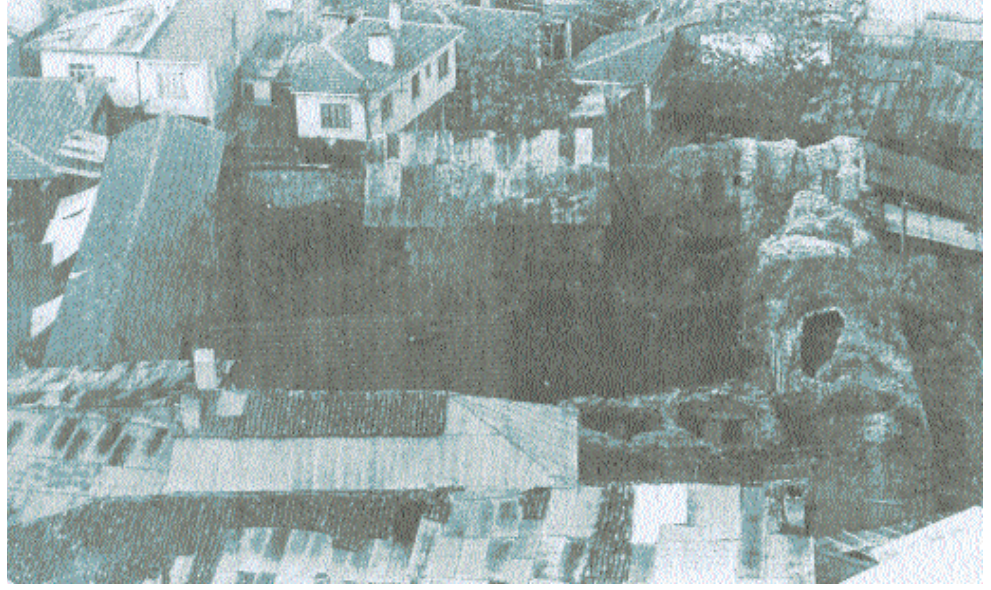
Resim 2: Han'ın güneyden görünüşü  
A.T.Y. saydam arşivi, Ekim 1999

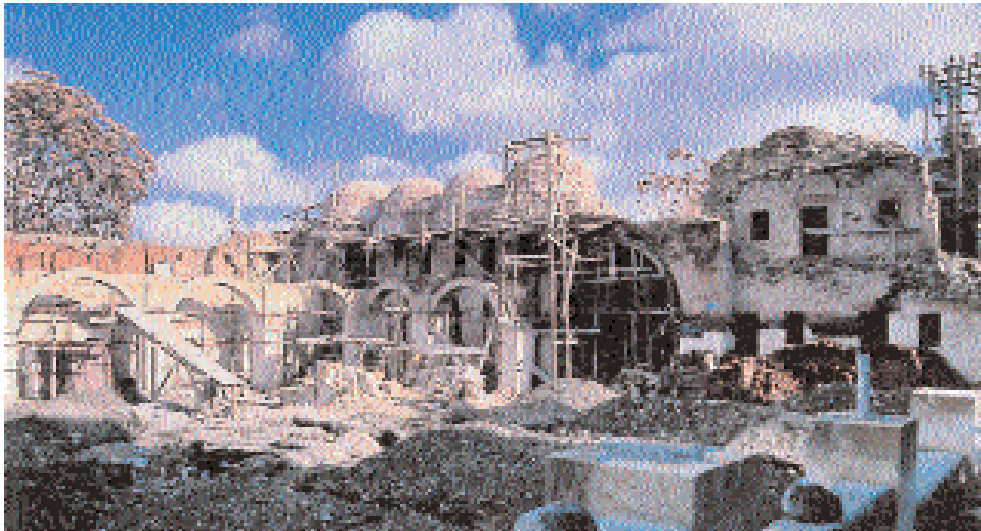
Resim 5: Genel görünüş –  
güneybatıdan kuzeydoğuya  
bakış  
A.T.Y. saydam arşivi,  
Aralık 1998

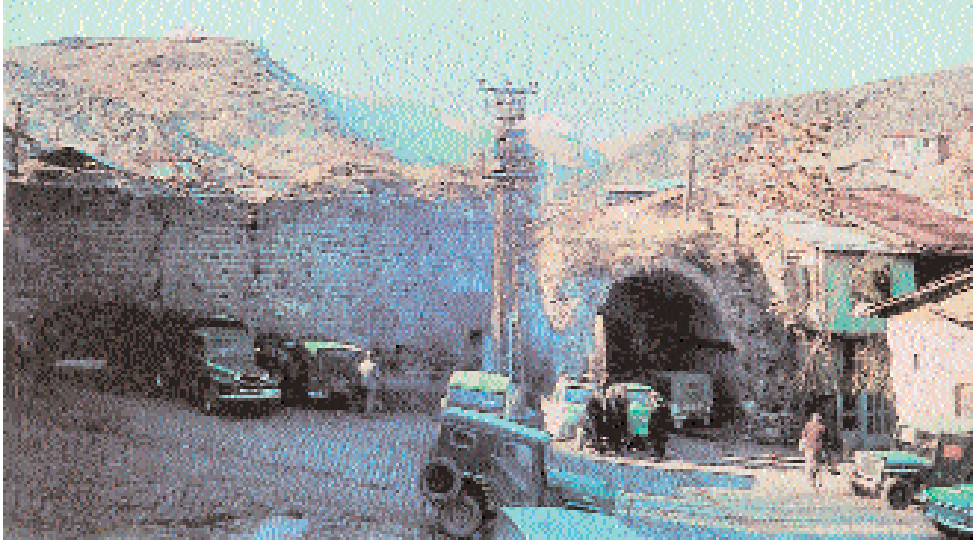
Resim 8: Doğu cephenin güney kısmı  
A.T.Y. saydam arşivi, Ekim 1970

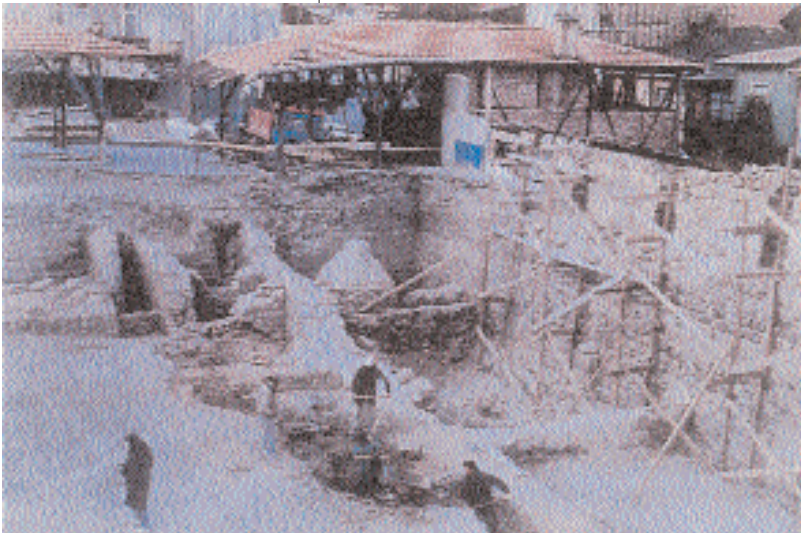
Resim 17. Avlunun kuzeybatı köşesi, kazı sonrası (MIMOD)

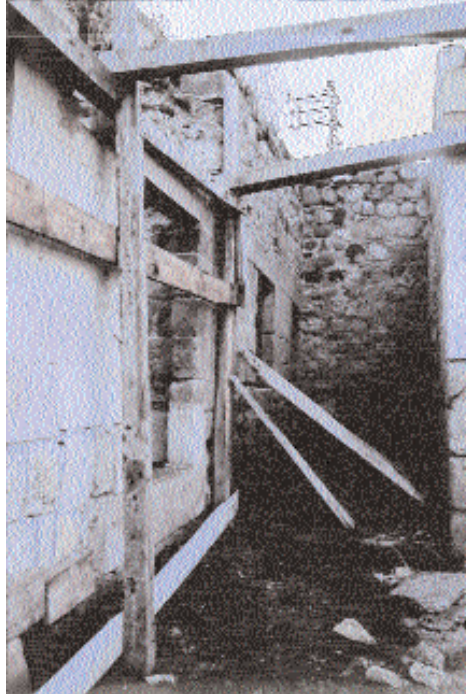
Resim 18. Avlunun güneybatısındaki koridor  
A.T.Y. saydam arşivi, Aralık 1998

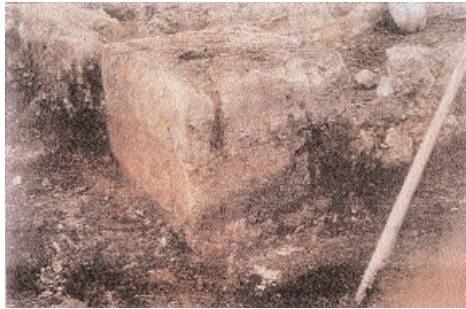
Resim 19. Avlu, revak ayağı, kazı sonrası (MİMOD)

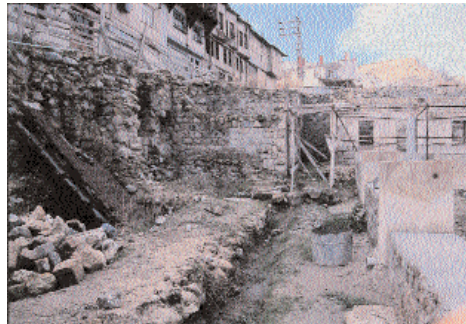
Resim 20. Güney revak, zeminde seviye farkı izi  
A.T.Y. saydam arşivi, Aralık 1998

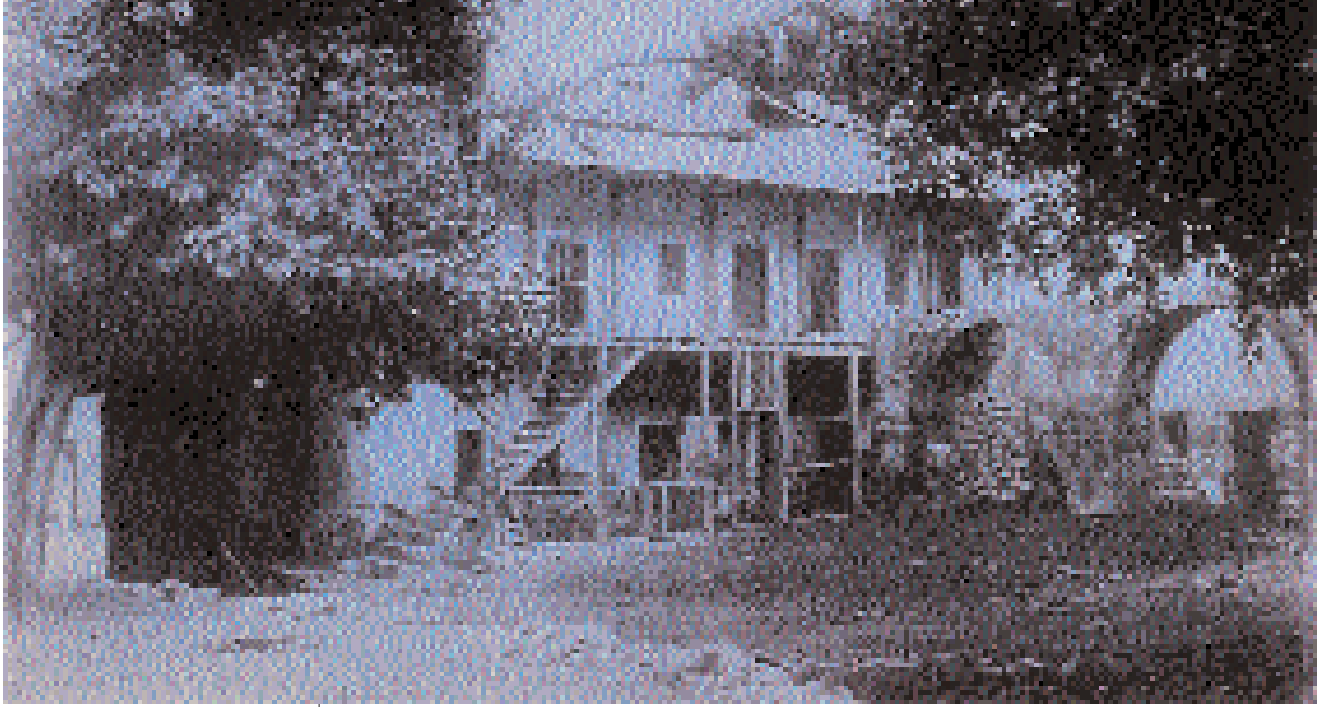
Resim 21. Avlunun güney-  
doğu köşesi, tarihi belirsiz  
fotoğraf  
(MİMOD)

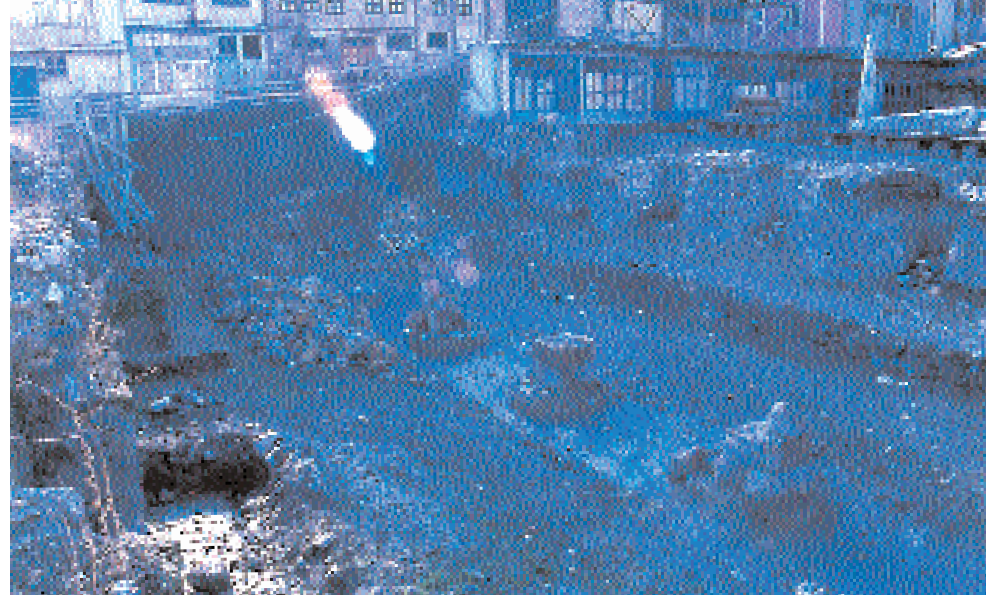
Resim 33. Barınak, batı kısmı  
A.T.Y. saydam arşivi, Aralık  
1998

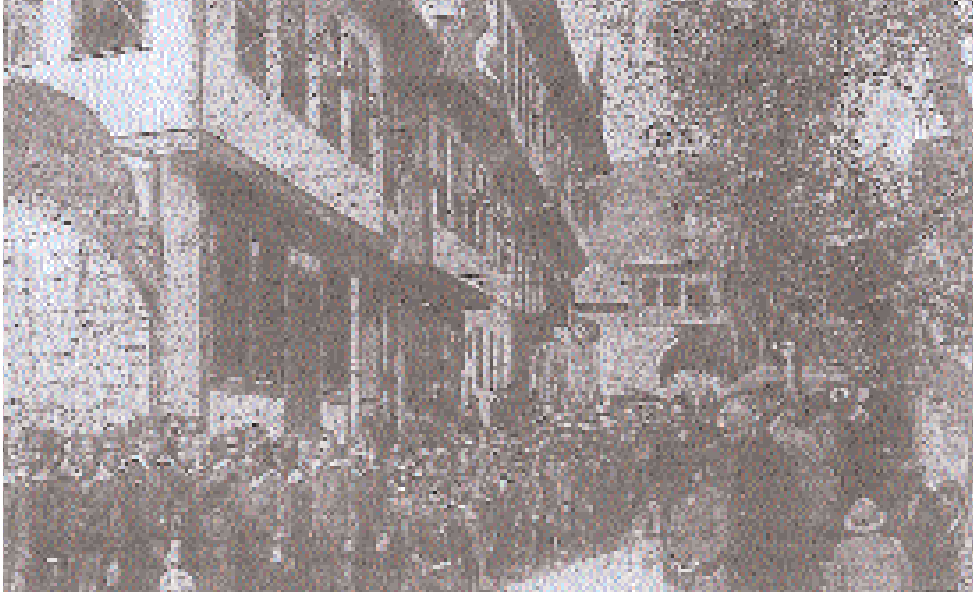
Resim 34. Doğu cephe ve üstündeki saat kulesi Beypazarı Belediyesi
