EYÜPTE BAZI TARİHİ YAPILARDA GÖRÜLEN YERANMALAR ÜZERİNE GÖZLEMLER

Prof. Dr. Suphi SAATÇI / Yard. Doç. Dr. Sedat KURUGÖL

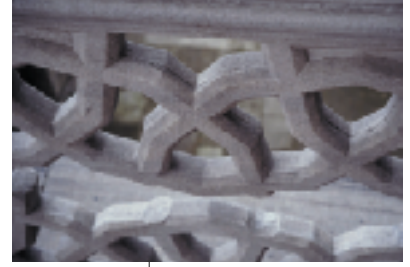
Son cemaat yeri ile üst medresenin taş şebekelerinin yer yer kırıldığı ve taş korkuluklarda suyun paralel çatlamların meydana geldiği görülmüştür. Bu bakımdan daha büyük tahribatların meydana gelmesini önlemek için, bunların elden geçirilmesi yararlı olacaktır. (Resim-1)

Resim-1; Zal Mahmut Paşa son cemaat yerinde mermer şebeke korkuluğunun suyunu paralel olarak iç yapısındaki kusurun ortaya çıkması sonucu meydana gelmiş çatlama,

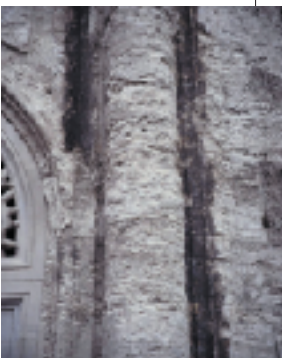
Resim-3; Sokollu Mehmet Paşa Türbesi. Gerçi demirinde oluşan korozyon taş puding ve küfeki taşlarında da tahribata neden olmuştur.

sütun başlıklarında alması malzeme kullanılmıştır. Buradaki taşlarda doğal çimentoların ayrışması sonucu dökülmeler olduğu görülmektedir. Ayrıca sütun başlıklarına bağlanan metal malzemelerde oluşan korozyona bağlı olarak meydana gelen genişlemeler sonucunda ayrışmalar ve patlamalar meydana gelmiştir. (Resim-3)
