Eyüp / Defterdar Saliha Sultan Çeşmesi Restitüsyonu ve Koruma Değerlendirme Önerisi

Doç. Dr. Neslihan Sönmez
Yıldız Teknik Üniversitesi
Restorasyon Anabilim Dalı

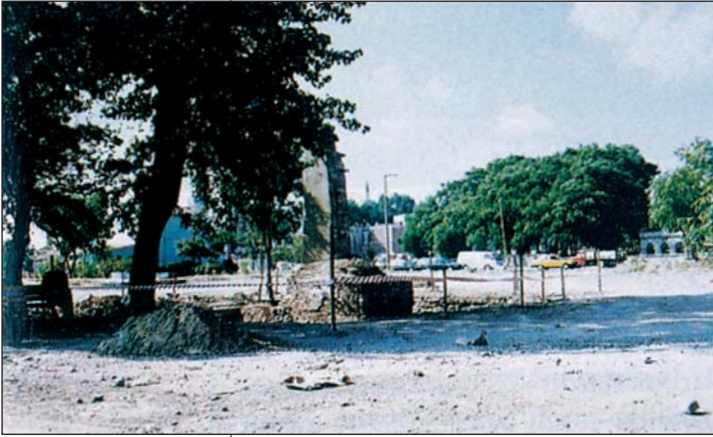
1-Saliha Sultan Çeşmesi'nin bulunduğu ve İmar Planında park olarak düzenlenmesi öngörülen alan

- Temel kotuna kadar inildikten ve çeşmenin dört yönden açığa çıkması gerçekleştiikten sonra, bu kotu eğimli olarak Defterdar Caddesi'ne kadar devam ettirip çim ile kaplı bir doğal alan şeklinde düzenlemek, Böylece çukurda kalmış etkisini yokedip ön cephenin algılanmasını ve imar planında da park olarak düşünülen alanın bir tarihi eserle süslenmesini, çeşmenin oraya gelenlerin yararlanacağı tarihi bir kent mobilyasına dönüşmesini sağlamak. Parktaki bir buluşma, dinlenme, sohbet alanının odağı olmasıyla bir bakıma eski kentsel işlevini canlandırmak. Bu bağlamda, çeşmeye bir vista noktası özelliği kazandırmak amacıyla, bulunduğu alana "Saliha Sultan Parkı" adının verilmesi de düşünülebilir.

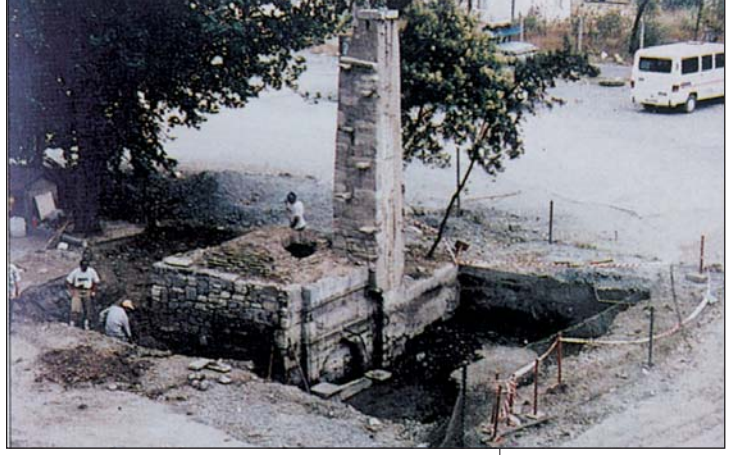
2-Çevresindeki zemin kotunun yükselmesi sonucu çukurda kalmış olan Salih Sultan Çeşmesi'nin genel görünüşü

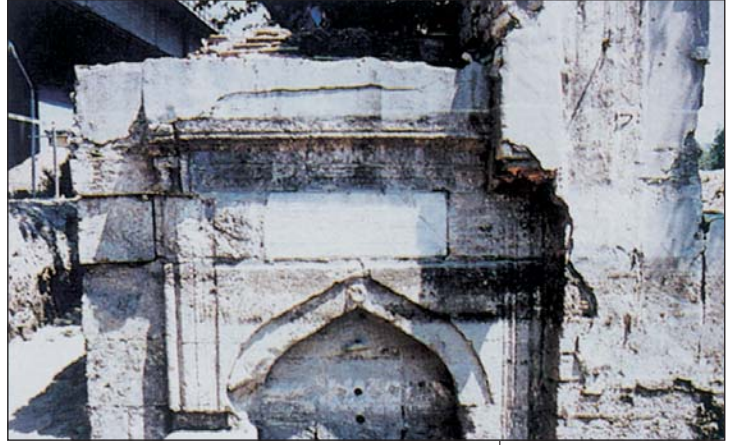
3-Çeşmenin ön yüzü (güney cephesi) ve doğu ucuna eklenmiş olan su terazisi

Çeşmenin güneydoğu köşesine (yapımından ne kadar sonra olduğunu bilmediğimiz bir tarihte) güney ve doğu yüzlerinden çıkıntılı olup, tonozun üzerine oturan bir su terazisi eklenmiştir. Taş-tuğla almalı duvarlı ve kare kesitli olan terazi, zeminden yukarı doğru kesiti küçülerek/incelemek devam eder. Batı yüzünde, gövdeden taşkın olan terazi taşına ulaşmayı sağlayan zigzakkı yerleştirilmiş, bazıları kırık ve bazıları yenilenmiş konsol merdiven taşları vardır. Bu yapı nedeniyle doğu sütunçesi ile üzerindeki kum saati kapanmış ve çeşmenin estetik bütünlüğü zarar görmüş olmakla

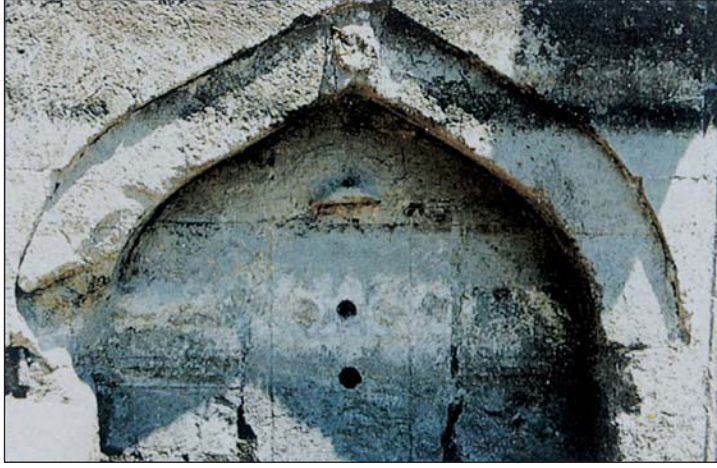
4-Ön yüzdeki iki yekpare parçalı kemer ve kilit taşı üzerindeki rozet.

Güney yüzünde, beden duvarlarından öne taşan iki ayakla sınırlı klasik bir çeşme cephesi düzenlenmiş; yan duvarların kalınlığı kadar bir kısmın geride kalması ve sadeliğiyle bu alanın önemi vurgulanmıştır. Çeşme yüzünde 1.30 m. açıklıklı ve merkezleri üzenği kotundaki açıklığın beşe bölünmesiyle elde edilen teğetli bir kemer vardır. Ayaklardan 2 cm. kadar geri yüzde olan bu kemer -ilginç bir şekilde- örülerek değil, yekpare iki parçadan yapılmış ve yukarı doğru taşan kilit taşının üzerindeki çıkıntıyla,

kaplama ile bütünleşmesi sağlanmıştır. Kilit taşı üzerinde (çok aşınmış olmasına rağmen), kalan izlerden restitüsyonda çizilmiş motifte olduğu anlaşılan bir rozet vardır.

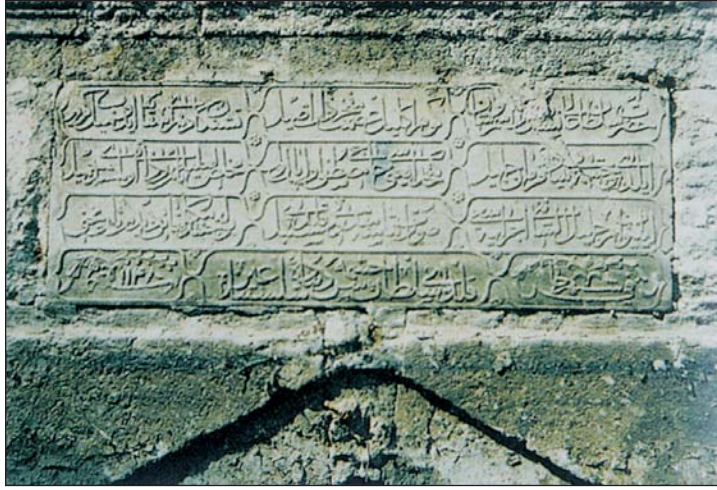
5-Çeşmenin H. 1118/M.1735 tarihli mermer kitabesi.

Kemerin bitiminden sonra küfeki duvar ile hemiyüz olacak şekilde yerleştirilen kabartma yazılı beyaz mermer kitabe, her biri üçe bölünmüş, dört sıra kartuşla bezelidir. Alt sırada-

ki orta kartuş yanlardakinden daha geniş, üstteki üç sıranın kartuşları ise birbirine eşittir. Aralarında 6 dilimli kabartma papaty motifleri vardır.

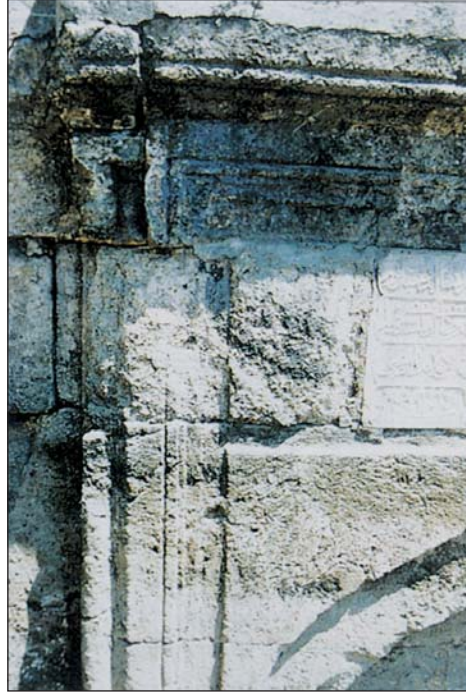
6-Sütunçenin üzerindeki kum saati kalıntısı.

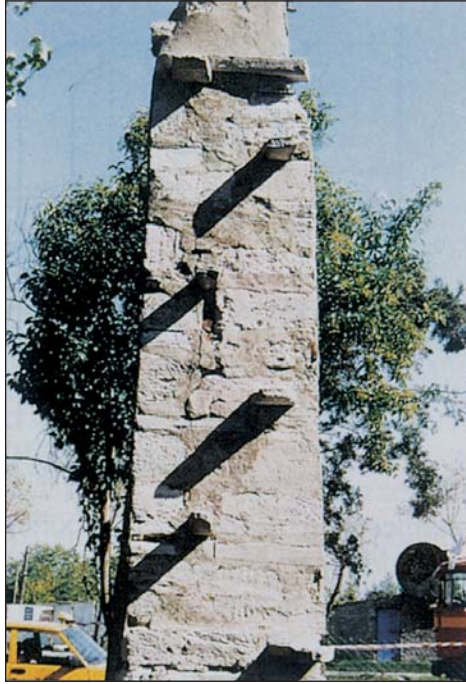
7-Su terazisinin genel görünümü ve merdiven taşları.

- Su terazisi üzerine sonradan gelişigüzel şekilde yapılmış olan sıvaları sökmek; çıkan duvar dokusunu düzleştirme için gereken taş çürütme ve derzleme işlemlerinden sonra merdiven taşları ile terazi taşını yenilemek.
