SİNAN'IN EYÜPTEKİ
CAMİ VE MESCİTLERİ ÜZERİNE
GÖZLEMLER

Doç. Dr. Prof. Suphi SAATÇI

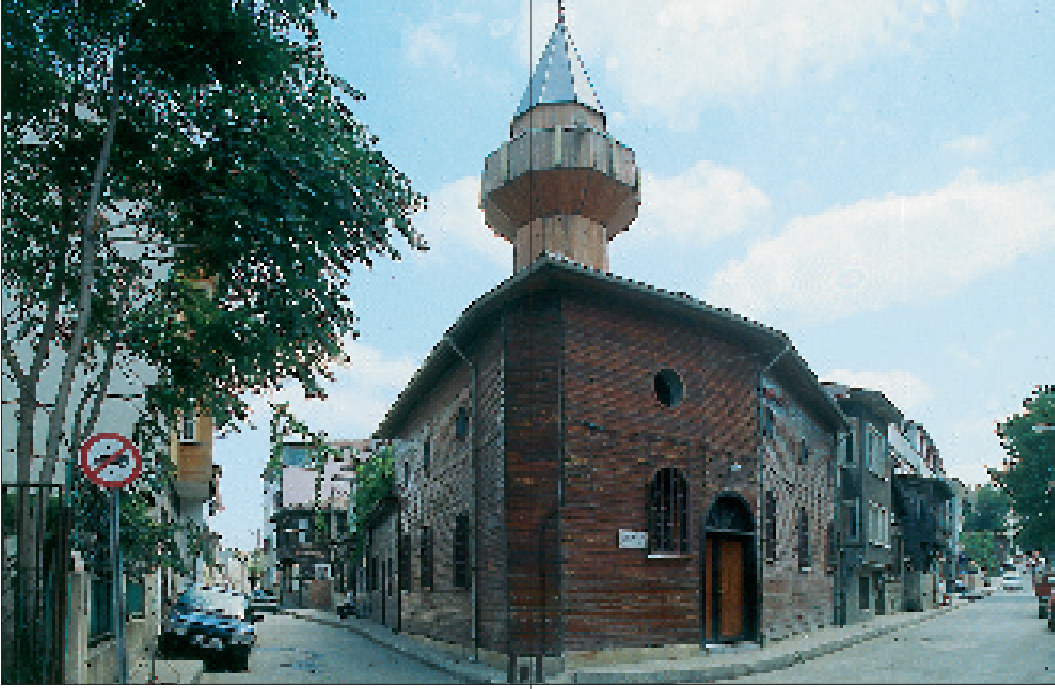
Resim 1. Arpacıbaşı
Mescidi
Foto: Aras Neftçi)

Eyüp Akarçeşme'dedir. Bânisi Arpacı Hayrettin'dir. Yapılış tarihi kesin olarak bilinmiyor. Asimetrik planlı, ahşap duvar ve çatılı bir mescittir. Eski planı ile ilgisi kalmayan bugünkü mescid 1901 de ve en son 1986'da onarım görmüştür. Sinan üslubu ile ilişkisi kalmayan bir mescid hâline gelmiştir. (Resim 1)

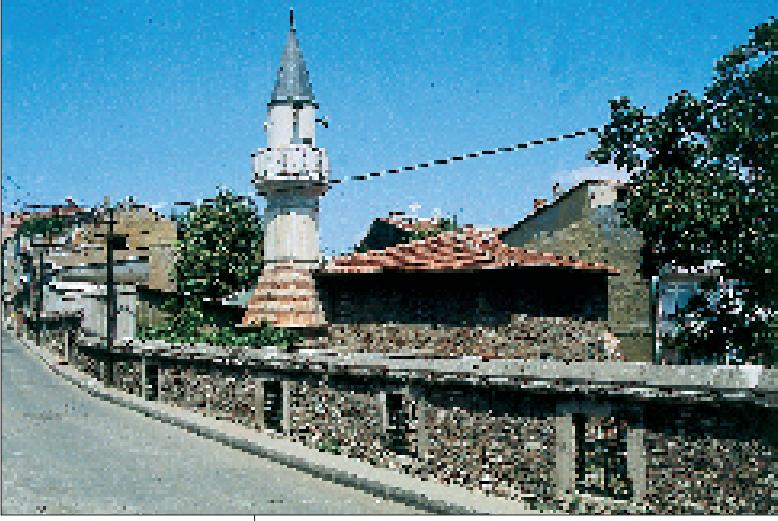
Resim 2. Davut Ağa Mescidi
Foto: Aras Neftçi

Resim 3. Davut Ağa Mescidi. İhata duvarında görülen tahribatlar.
Foto: Aras Neftçi

Resim 4. Davut Ağa Mescidi. İçeriye eklenen oda.
Foto: Aras Neftçi

Kapıağası Mescidi olarak da tanınan bu eser Eyüp Nişancı'sındadır. Bânisi Davut Ağa (öl. 1555) minarenin önünde gömülmüştür. Küçük ölçüde olan mescit, bodur minareli ve çatılıdır. Birçok onarım geçirmiş olmasına rağmen nisbeten korunmuştur. İçine, kütüphane odası olarak kullanılan bazı ekler yapılmıştır. Ancak uyumlu olmayan malzemeler kullanılması, mescidin yalın ve saf görünüşünü zedelemiştir. Yanından giden asfalt yolun kodunun yükselmesi ise, ihata duvarındaki pencerelerin hemzemin hale gelmesine yol açmıştır. Bu arada aynı yoldan geçen ağır taşıtların, zaman zaman ihata duvarına çarpmaları, duvarın ve pencere sövelerinin kırılıp dağılmasına yol açtığı gözlenmiştir. Dolayısıyla bazı önlemler alınarak, mescidin daha fazla hırpalanması önlenmelidir. (Resim 2, 3 ve 4)

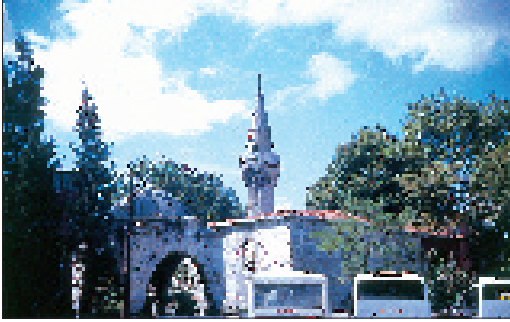
Resim 5. Deftardar (Nazlı Mahmud Efendi) Camii

Eyüp'te aynı adlı semttedir. Kitabesine göre 1540'ta yapılmıştır. Kareye yakın planlı cami, kısa minarelidir. Beden duvarları kesme küfeki taşından yapılmış sakıflı bir camidir. Üstü kiremit örtülü kırma çatısının yenilediği anlaşılıyor. 1768 ve 1895 depremlerinden sonra büyük onarım geçirmiştir. Bânisi Nazlı Mahmud Efendi'nin hattat olduğu bilinmektedir. Cami haziresinin içinde güney yönüne düşen yerde bulunan baldaken biçimindeki türbe, Sinan üslûbunda olup, Ayas Paşa Türbesi'ne benzemektedir.

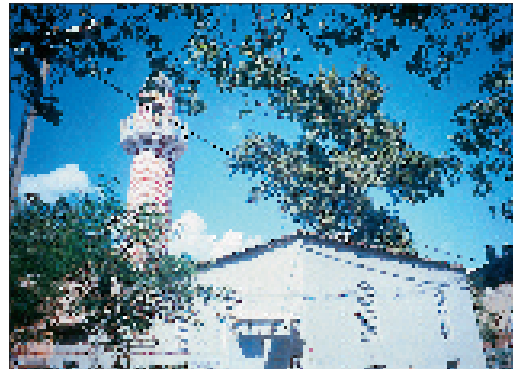
Caminin kible duvarında görülen çatlamanın, üst sıra pencerelerinin en solundakinin kemerinden başlayarak, aşağı sıradaki pencereye kadar derinleştiği tesbit edilmiştir. Strüktürünü olumsuz yönde etkileyen bu çatlama için önlem alınması gerekmektedir. (Resim 5 ve 6)

Resim 6. Deftardar Camii. Kible duvarındaki çatlak

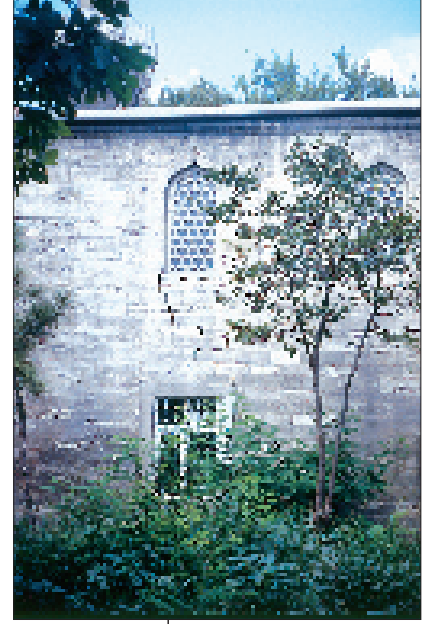
onarım daha geçirdiği anlaşılmıştır. Bu onarımda cami hem içten, hem de dıştan yeni malzemelerle kaplanmıştır. Minaresi de kısa süre önce onararak, boya ile süslenmiştir. Bu olumsuz müdahaleler dışında, yukarıda sözünü ettiğimiz 1897 tarihli onarım kitabesinin yerinde olmayışı da ilginçtir. Adı geçen onarım kitabesinin nereye ve neden kaldırıldığı anlaşılamamıştır. (Resim 7)

Resim 7. Düğmeciler Camii

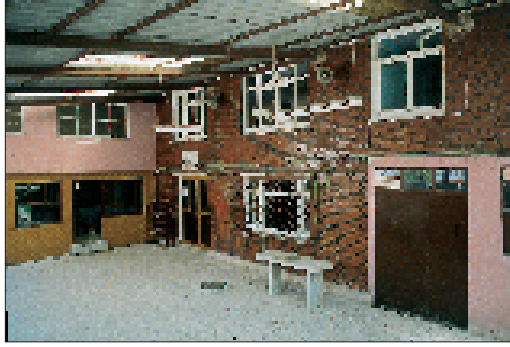
Şimdiki camiiin cümle kapısının yer aldığı giriş cephesinin, beden duvarına uymayan boyalı tuğlalarla örüldüğünü, sözde son cemaat yeri ihdas edildiği ve bunun üstünün de, niteliksiz malzemelerle örtüldüğü gözlemlenmiştir. Ayrıca son cemaat yerine açılan abdest alma bölümü ile tuvalet yerlerinin uygun tarzda inşa edilmediği tespit edilmiştir.

Resim 8. Nişancı Mustafa Paşa Mescidi. Son cemaat yeri Foto: Aras Neftçi

mekân ise, daha çok bir mektep odasına benzemektedir. Şimdi kitaplık olarak kullanılan bu binanın, Râmi Mehmed Paşa Mektebi olduğu ileri sürülmektedir. (Resim 8)

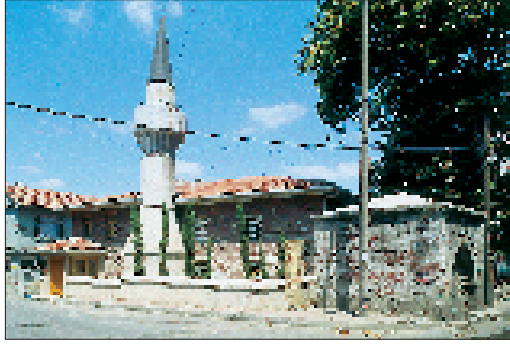
Resim 9. Süleyman subaşı Mescidi. Foto: Aras Neftçi

Müzevir, Münzevi ve Karcı Süleyman Mescidi olarak tanınır. Yapılış tarihi kesin olarak bilinmeyen mescidin en ilgi çekici yanı, bodur minaresidir. Kareye yakın planlı ve çatılı olan mescidin beden duvarı moloz taştır. Mescidin en son geçirdiği restorasyon, daha çok abartılı bir dekorasyon çalışmasına dönüşmüştür. Bunun sonucunda, ön tarafındaki giriş kapısına yapılan onarım, caminin arkasına bitişen yeni bina, mescidin geleneksel plastiğine ters düşmüştür.

çeşme yer almaktadır. Çeşmenin en ilgi çeken yanı, küçük bir selsebile sahip olmasıdır. Yol kodlarının sürekli yükselmesi sebebiyle çeşmenin yalak kısmı toprağa gömülür hale gelmiştir. Kaldırılmaz taşıt yolu üzerinde bulunan çeşme, sıçrayan çamurlar yüzünden toz ve toprak içinde bulunarak, sürekli kirli bir görüntü arz etmektedir (Resim 9).

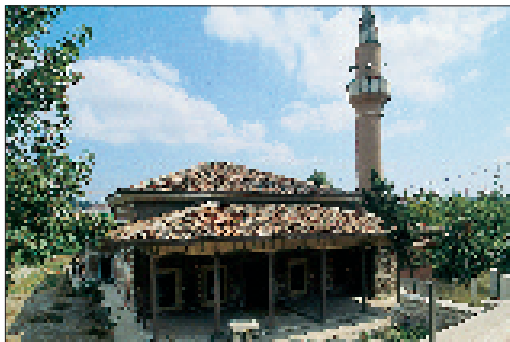
Eyüp'ün Bahariye semtinde, Silahtarağa caddesi üzerindedir. Kitabesine göre 1556 yılında Yavuz Sultan Selim'in kızı tarafından inşa edilmiştir. Enlemesine dikdörtgen kitleli, sakıflı bir camidir. Taş-tuğla örgülü beden duvarlı ve kiremit örtülüdür. Önündeki son cemaat yeri, geniş saçaklı ahşap direklidir. Beden duvarları ve minare kürsüsü 16. yüzyıldan kalmadır. Minare gövdesinin ise 18. yüzyıla ait olduğu tahmin edilmektedir. Ahşap direkliğinin de 1971 yılında yapıldığı anlaşılmaktadır. Cami 1766 depreminde yıkıldıktan sonra 3. Mustafa döneminde yenilenmiştir. Haliç kıyılarının binalardan arındırılması operasyonunda, kıyıda tek başına kalmıştır. Bu bakımdan cemaati yok edecek kadar azalmış ve cami ilgisizlik yüzünden, canlılığını yitirmiştir (Resim 10).

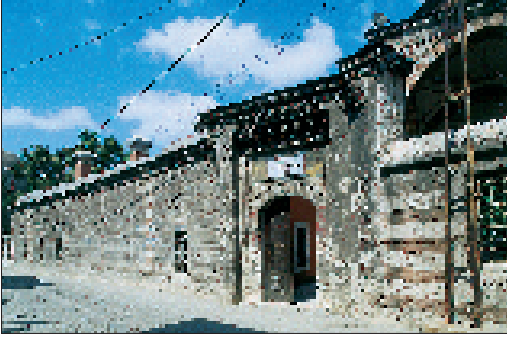
Taşıdığı büyük öneme karşılık külliyenin bütünü, gerektiği özenden yoksun kalmıştır. Özellikle külliyenin batısından akan hızlı bir motorlu taşıt yolun, batı duvarlarının sürekli kirlenmesine yol açtığı gözlenmiştir. Kaldırılmaz ve genişliği yetersiz olan yolun araç trafiğinden arındırılması, külliyenin zemin titreşimlerinden

Resim 11. Zal Mahmud Paşa Camii. Yoğun araç trafiğinden dolayı külliye'nin batı duvarının durumu. Foto: Aras Neftçi

de kurtulmasına yol açacağı şüphesizdir. Ayrıca, son cemaat yerindeki taş korkulukların yer yer kırıldığı, bunun gibi üst medresenin de taş korkuluklarının zarar gördüğü tesbit edilmiştir. Bu bakımdan daha büyük tahribatların meydana gelmesini önlemek için, bunların bakımdan geçirilmesi, akla ilk gelen önerilerdir. Medrese ve külliye için diğer bölümlerin de kullanımı hususunda gerekli özenin gösterilmesi ve işlevsel açıdan fazla zorlanmaya gidilmemesi gerektiğine dikkat edilmelidir (Resim 11 ve 12).

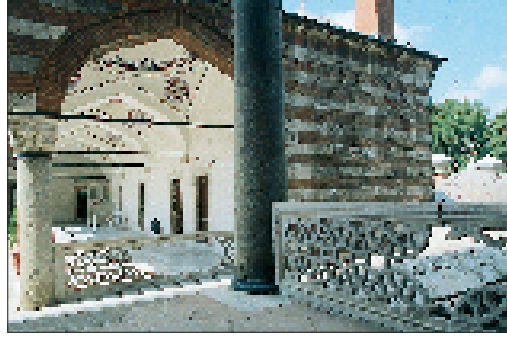
Resim 12. Zal Mahmud Paşa Camii. Son cemaat yeri ve üst medresenin taş korkuluklarının durumu. Foto: Aras Neftçi
