EYÜP/ŞEYH MURAD EFENDİ TEKKESİ AVLU KAPISI, ÇEŞME VE ŞADIRVAN RESTİTÜSYONU

Dr. Yük. Mimar AYTEN ERDEM

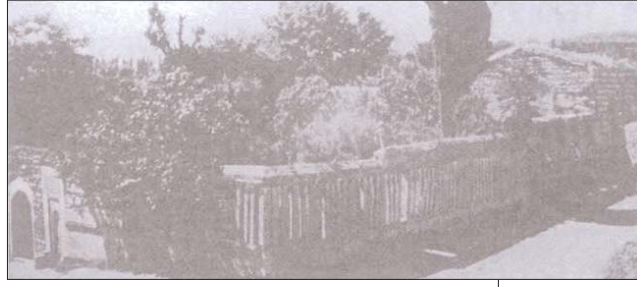
Foto 1- Şeyh Murad Tekkesi'nin 1945 yılındaki durumu (M. Hilmi Şenalp, "Eyüp Sultan'da Şeyh Murad...", İlgı, 1982, s. 22)

Tekkenin Davud Ağa Caddesi'ne bakan avlu duvarı üzerinde bulunan Mehmet Kethüda Çeşmesi ile avluya giriş kapısının ve tekke avlusundaki şadırvanın 50'lili yıllarda yıkıldıkları tahmin edilmektedir (Bkz. Foto. 1,2,

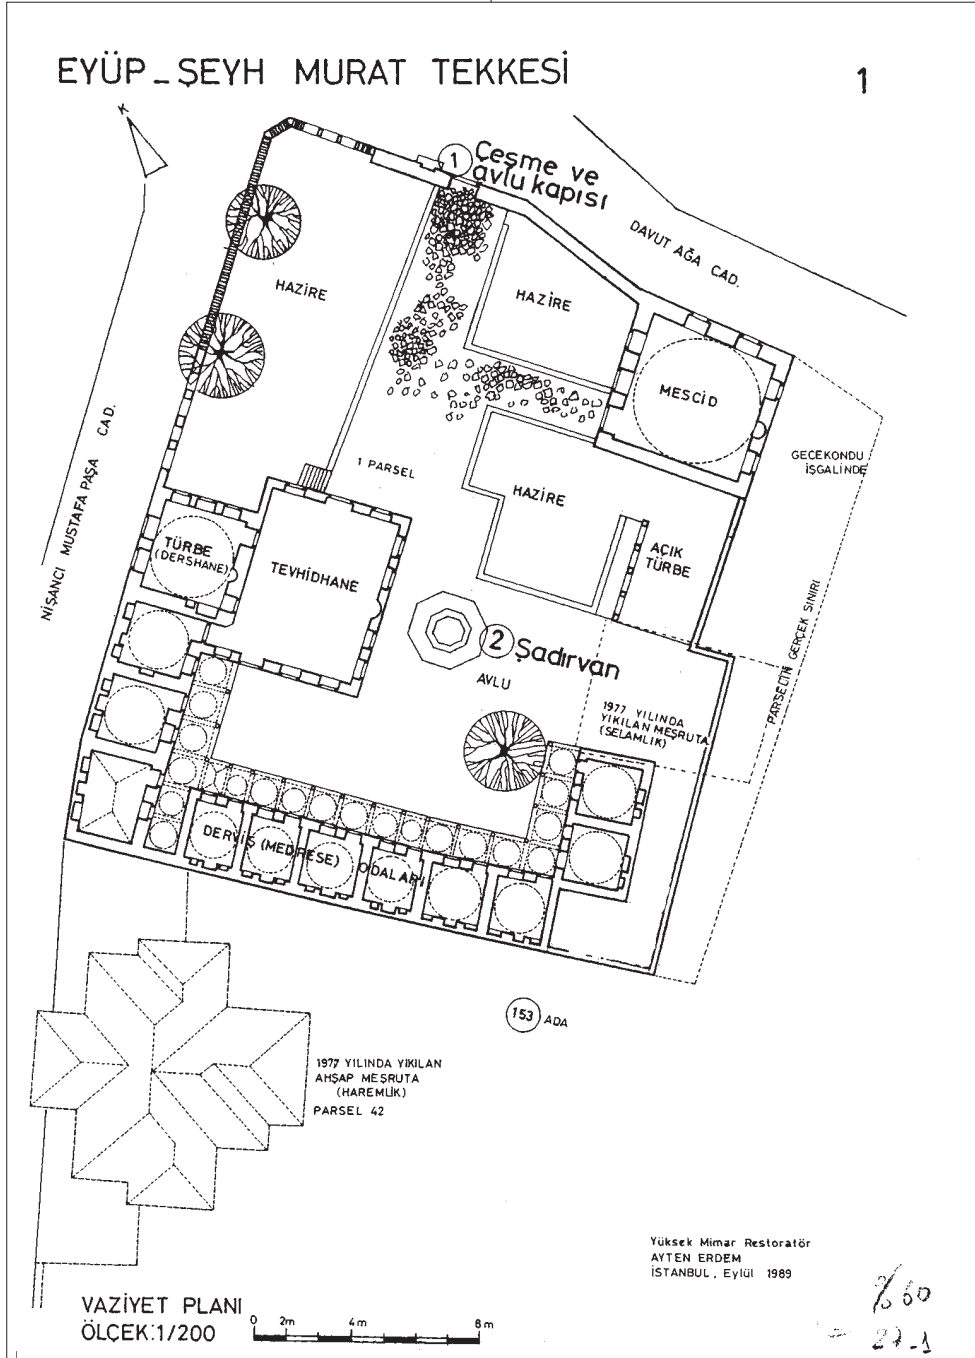
ŞEYH MURAT TEKKESİ
ÇEŞME, KAPI VE ŞADIRVAN ELEMANLARI RÖLÖVESİ
ÖLÇEK 1/20

olana yana sütündeki bordür taşı bulunabilmiştir. Kapının sağ ve sol söve taşlarında birer adedi, 2 adet kemer üzengi taşı ile kilit taşı, şadırvanın ise 2 adet kırık ayna taşı bulunabilmiş (Bkz. P.2), şadırvan mahallinde yapılan kazıda ise yalak taşı ve temel izleri ortaya çıkartılmıştır. 1942 ve 1945 yılında çekilmiş olan fotoğraflardan yararlanıla-

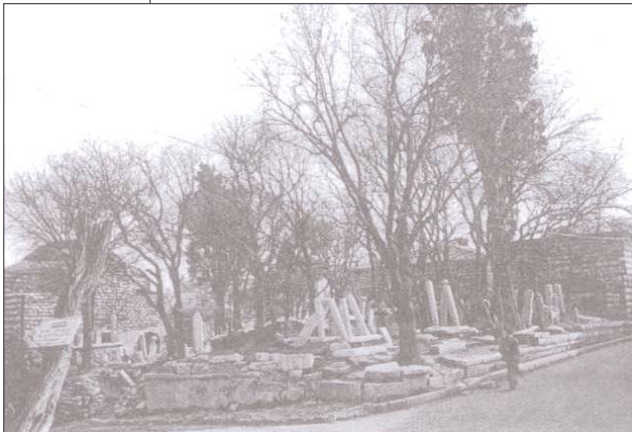
Foto 2- Şeyh Murad Tekkesi'nin 1982 yılındaki durumu. (M. Hilmi Şenalp, "Eyüp Sultan'da Şeyh Murad..", İlgı, 1982, s.22)

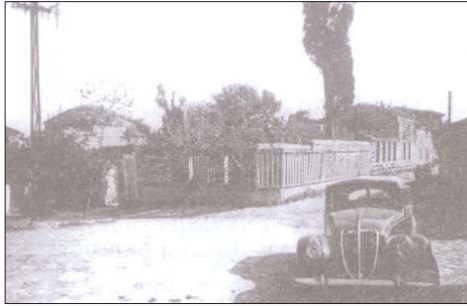
Foto 3- Şeyh Murad tekkesi'nin 1945 yılındaki durumunu gösteren bir başka resim. (Necdet İşli Arşivi)

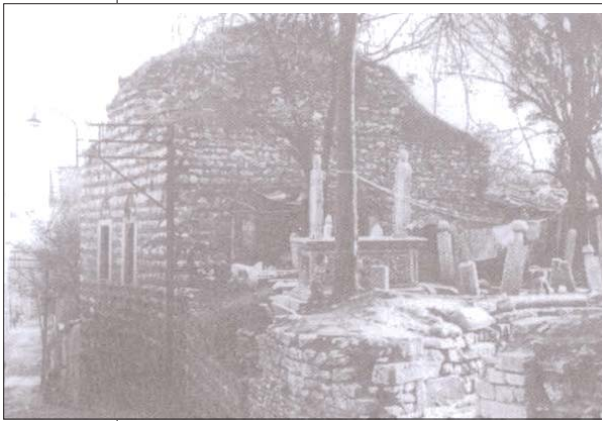
Foto 4- Şeyh Murad Mescidi'nin ve avlu duvarının 1982 yılındaki durumu. (Necdet İşli Arşivi)

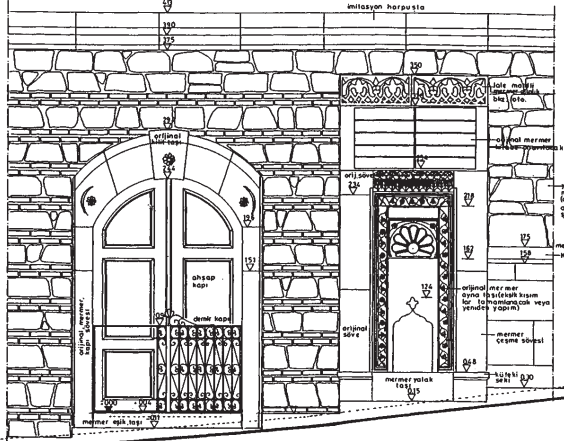
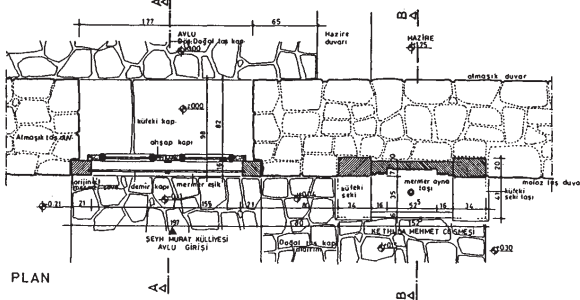
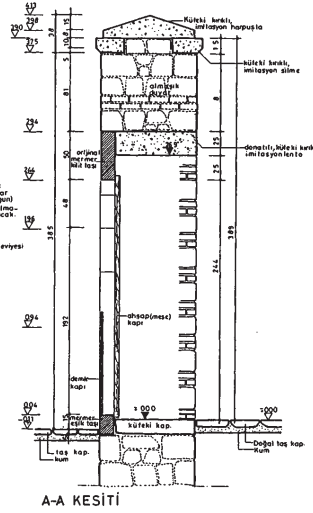
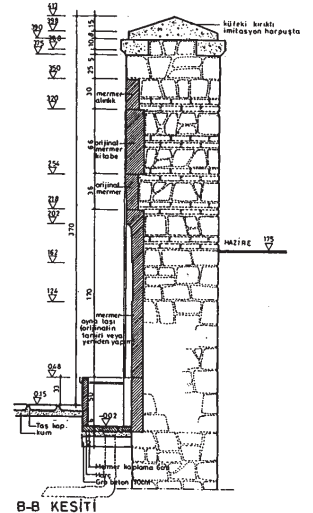
ŞEYH MURAT TEKKESİ
AVLU KAPISI VE ÇEŞME
RESTİTÜSYON VE RESTORASYON PROJESİ, ÖLÇEK 1/20

DAVUT AĞA CADDESİ GÖRÜNÜŞÜ

PLAN

A-A KESİTİ

B-B KESİTİ

çağı düşünülerek bu kısımda da almasıık duvar karakteri devam ettirilmiştir. Çeşme ve kapı taşlarında kullanılabilcek olanların kullanılması, mevcut olmayan ya da kullanılmayacak kadar kırık olanların ise orijinal malzemelerinden (mermer ve küfeki taşı) yeniden yapılması önerilmiştir. Avlu kapısının restitüsyonunda mevcut malzeme kapı boşluğunu oluşturmaya kısmen yetmekte, fakat kapı kanatlarının nasıl olduğu anlaşılamamaktadır. Bu nedenle, ahşap kapı kanatları yeniden tasarlanmış, bu kanatların önüne mevcut sövelerdeki izlere de dayanarak alçak bir demir kapı konması önerilmiştir. Bu kapı, Yahya Efendi Tekkesi'nin avluya giriş sağlayan demir kapısına benzetilmiştir. Ayrıca, yeni yapılacak düzenlemede kaldırımın setlendirilmesi de belirtilmiştir (Bkz. P. 4,5).

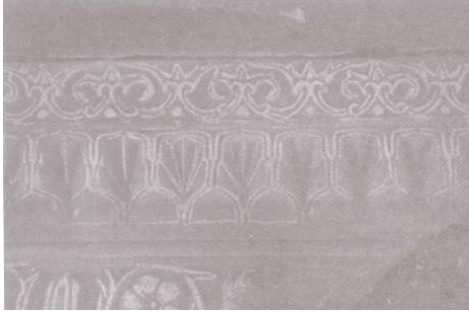
Foto 7- Mehmet Kethüda Çeşmesi'nin ayna taşına oturan üst bordür taşı.

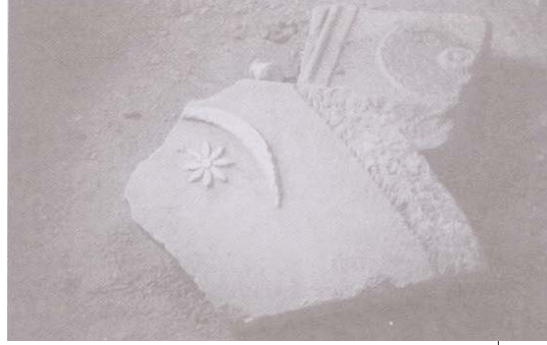
Foto 8- Avluya giriş kapısına ait üzengi taşı.

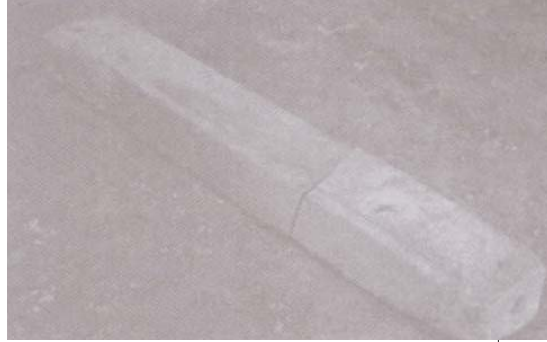
Foto 9- Avluya giriş kapısının söve taşı.

Çeşmenin, avlu kapısının ve şadırvanın restitüsyon/restorasyon projeleri hazırlanırken külliye içinde bulunan ve çeşitli yerlere dağılmış olan taşlar incelenmiş ve ilgili olanlar tespit edilmiştir (Bkz. Foto. 9,10,11). Çeşme kitabesi ile birlikte sağ söveye ait biri kırık olan 2 taş, sol söveye ait 1 taş, kemer kısmı kırılmış ayna taşı ve yine kısmen kırık

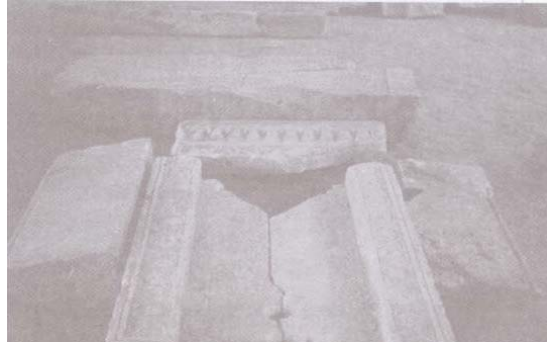
Foto 10- Mehmet Kethüda Çeşmesi'nin bulunabilen taşları.

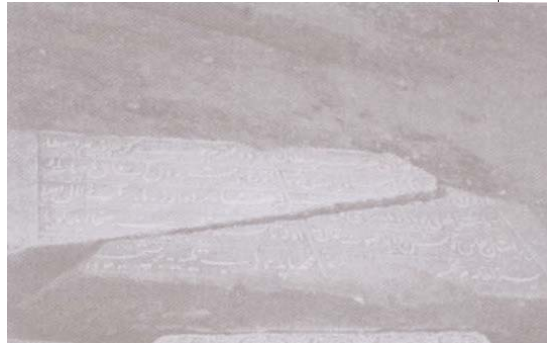
Foto 11- Aynı çeşmenin kitabesi.

3,4). IV. Mehmet'in kızı Hatice Sultan'ın kethüdası olan Tersane Emni Mehmed Efendi H. 1143 yılında şadırvanı, H. 1145/M.1732 yılında ise çeşmeyi yaptırmıştır. Çeşme kitabesi "Muhammed yapı bab-ı tekyeye bir çeşme-i ziba 1145" mısrası ile son bulmaktadır(9).

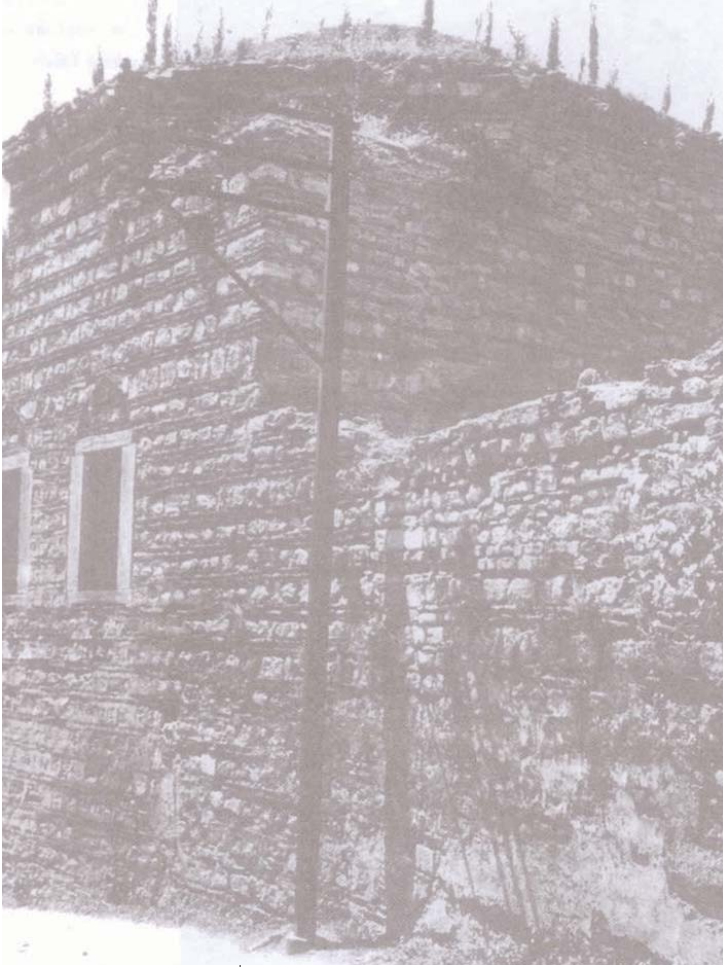
Foto 12- Şeyh Murad Mescidi ile avlu duvarının birleşimi. (Encümen Arşivi, Arkeoloji Müzesi)

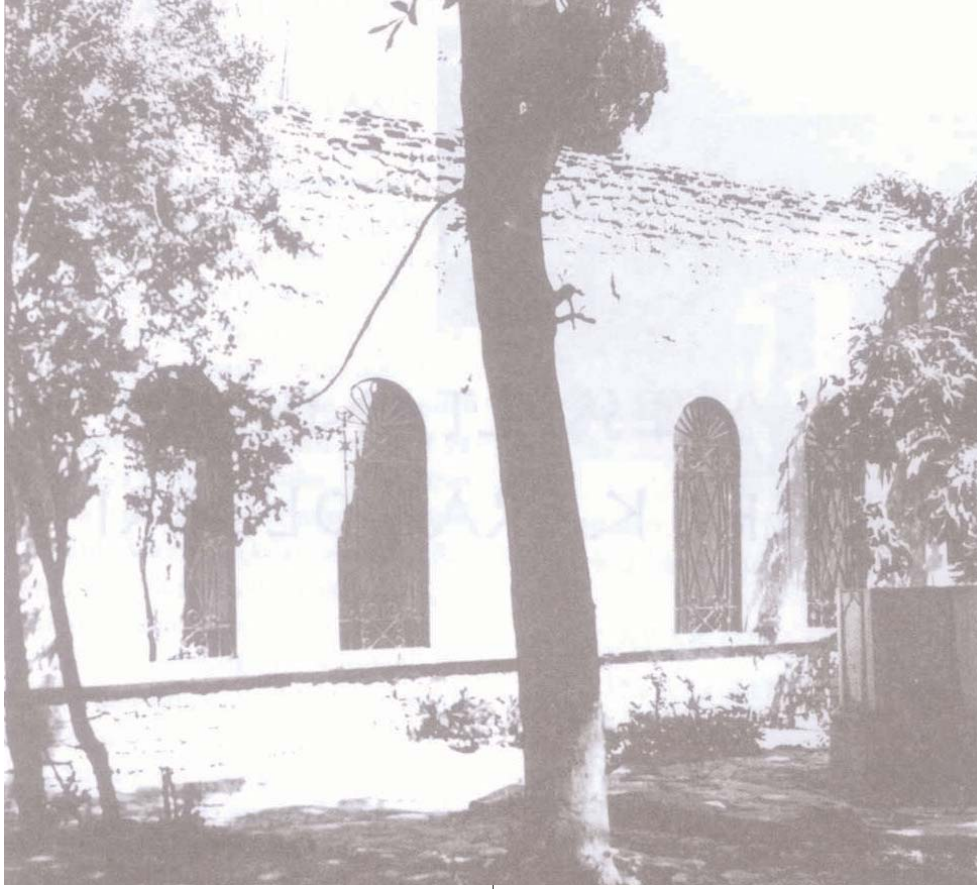
Foto 13- Şeyh Murad Mescidi Şadırvanı, 1945, arkadaki yapı Tevhidhane. (Encümen Arşivi, Arkeoloji Müzesi)

elde edilebilmiştir (Bkz. P.2). 1942 yılında çekilmiş olan fotoğrafından da anlaşılacağı gibi (Bkz. Foto.13) abdest alma amacından ziyade estetik kaygılarla yapılan şadırvanın ortasında, mermer bir sütun üzerinde bulunan fıskiyesi ile görsel ve eşitsel etkiyi artırdığı ve çevresine serinlik etkisi verdiği anlaşılmaktadır. Yine bu fotoğraftan şadırvan çevresinin taş malzeme ile kaplandığı görülmekte, fakat fıskiye taşının biçimi anlaşılammaktadır. Bütün bu verilere dayanarak, şadırvanın ayna taşları birim eleman olarak düşünülmüş ve temel izlerinden de yararlanarak şadırvanın planı oluşturulmuştur. Fıskiye taşı ise yeniden tasarlanmıştır. Şadırvan yalağının, ayna taşlarının, iç döşeme kaplamasının, ortasında yer alan sütunla fıskiye taşının mermerden yapılması ve eski su yolunun korunması önerilmiştir (Bkz. P.6). tevhidhane; türbenin (dershane) güney kenarına yapışıktır. Mescit ise parselin güneydoğu köşesindedir. Mescit ile medresenin güney kolu arasında yer alan açık türbede Şeyhülislam Veliüddin efendi'nin mezarı bulunmaktadır. Geçmişte, medresenin güney kolunun bitiminde, açık türbenin hemen yanında bulunan ahşap selamlık meşrutası ise günümüze kadar gelecemiştir.
