# FATİH KÜLLİYESİ'NDE ÇORBA KAPISI

Prof. Dr. SELÇUK MÜLAYİM

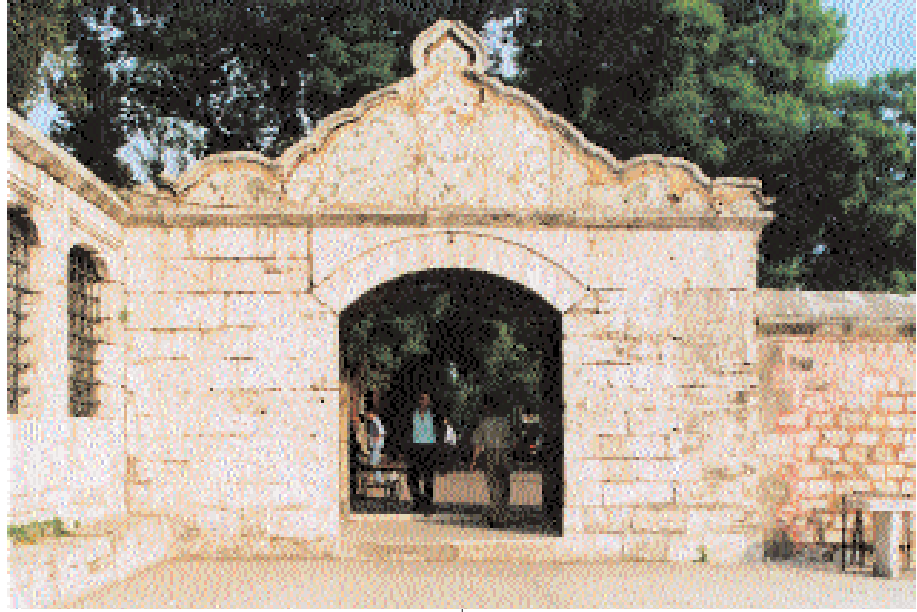
Resim 4.  
Nakşidil türbesi yönünden  
cephe fotoğrafı (1999).

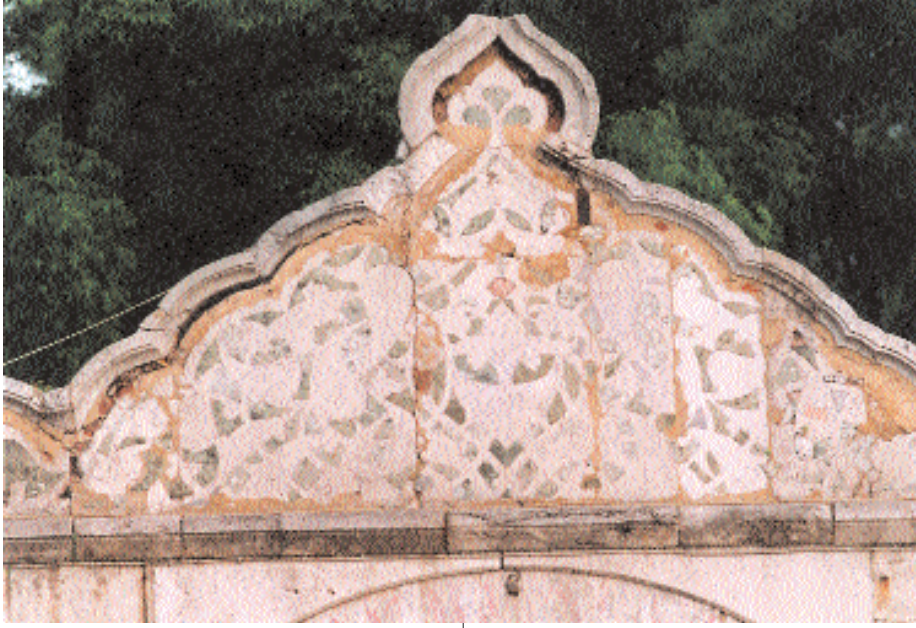
Resim 5.  
Cami yönünden alınmış  
tezyinatı (1999).

Resim 6.  
Nakşidil Cephesi tepelik  
tezyinatı ayrıntısı (1999).

levhaların taş kakma işlemi yerde hazırlanıyor, yeşil, kırmızı serpentin veya breşi'den kesilen motifler levha yüzeyine açılan oyuklara yerleştirilip, levhalar kapı yüzeyinde monte ediliyordu. Bu işlem, yüksek mimari yüzeylere uygulanan mozaik çini panolar için de geçerliydi. Farklı renkteki taşlarla elde edilen dekorasyon Ortaçağ boyunca rastlamak mümkündür. Ancak Çorba Kapısı örneği Bursa Ulu Camii penceresi ve daha çok Edirne Eski Camii batı girişi cephesindeki örneklerle yakınlık içindedir. Farklı renkteki taş cinslerinin ayrı ayrı levhalar halinde, genişçe bir yüzeye mozaik tekniğinde uygulanması, dönemin kalemşi ve tezhip sanatına kadar açılan alanları için de geçerli olabilecek tasarım ilkelerini üzerinde toplayarak dönemin tezyinat anlayışına tanıklık etmektedir.

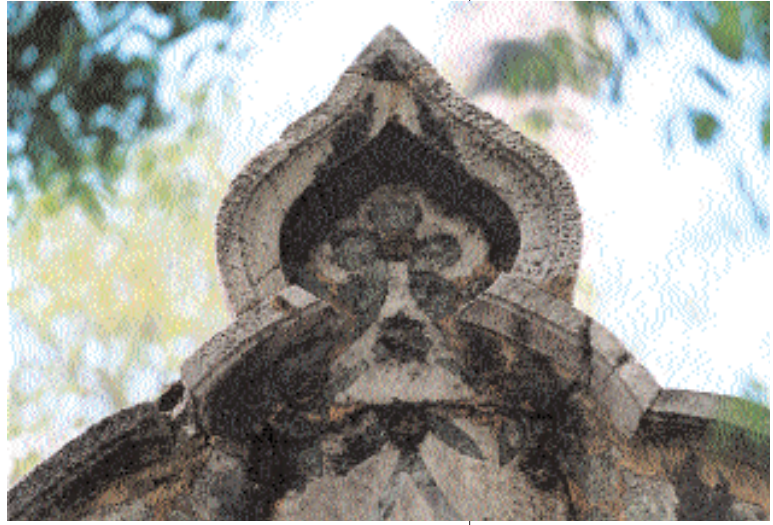
Şu andaki belirlemelere göre vardığımız sonuçları şöylece toplayabiliriz: 1766 depreminde caminin kubbeleri ve tüm örtü sisteminin çöktüğünü biliyoruz. Çorba Kapısı alınlığında yer alan dekorasyonun, cami avlusundaki pencere aynalarıyla aynı teknikte olması, bu iki kesimin ilk yapım tarihinden kaldığı izlenimi veriyor. Aynı atölyenin ürünü olarak görünen her iki kesimin Fatih devri süsleme envanteri içinde düşünülmesi daha doğru olacaktır.
