SİNAN'IN EYÜP'TEKİ CAMİ VE MESCİTLERİ ÜZERİNE GÖZLEMLER

Doç. Dr. SUPHİ SAATÇI

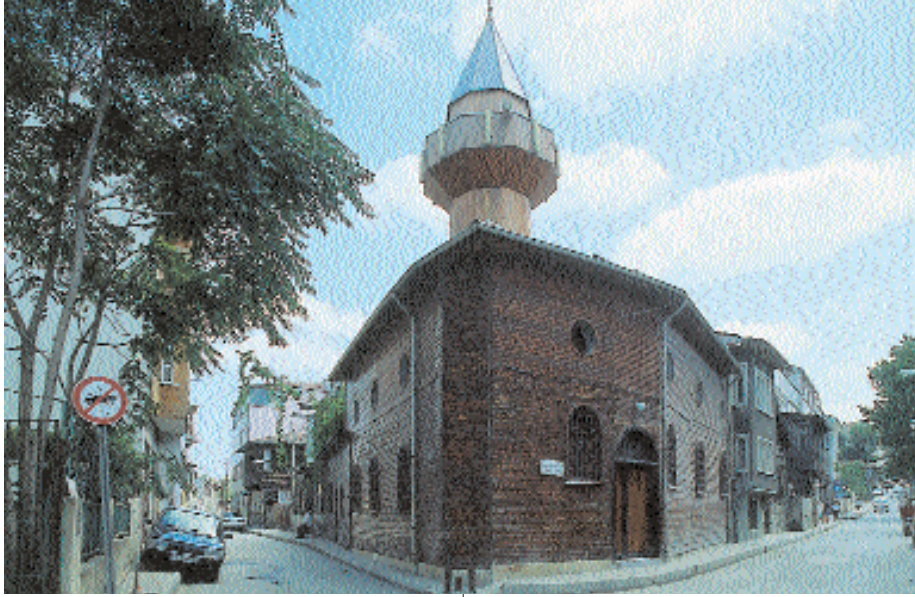
Resim 1. Arpacıbaşı Mescidi
Foto: Aras Neftçi

Eyüp Akarçeşme'dedir. Bânisi Arpa-
cı Hayrettin'dir. Yapılış tarihi kesin
olarak bilinmiyor. Asimetrik planlı, ah-
şap duvar ve çatılı bir mescittir. Eski
planı ile ilgisi kalmayan bugünkü mes-
cid 1901 de ve en son 1986'da onarım
görmüştür. Sinan üslubu ile ilişkisi kal-
mayan bir mescid hâline gelmiştir. (Re-
sim 1)

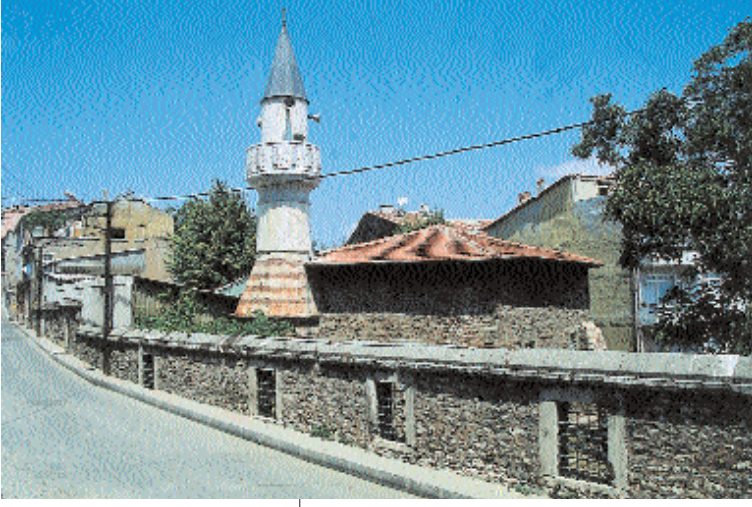
Resim 2. Davut Ağa Mescidi
Foto: Aras Neftçi

Kapıağası Mescidi olarak da tanınan
bu eser Eyüp Nişancı'sındadır. Bânisi
Davut Ağa (öl. 1555) minarenin önün-
de gömülmüştür. Küçük ölçüde olan
mescit, bodur minareli ve çatılıdır. Bir-
çok onarım geçirmiş olmasına rağmen
nisbeten korunmuştur. İçine, kütüphane
odası olarak kullanılan bazı ekler
yapılmıştır. Ancak uyumlu olmayan
malzemeler kullanılması, mescidin yal-
n ve saf görünüşünü zedelemiştir. Ya-
nından giden asfalt yolun kodunun
yükselmesi ise, ihata duvarındaki pen-
cerelerin hemzemin hale gelmesine yol
açmıştır. Bu arada aynı yoldan geçen
ağır taşıtların, zaman zaman ihata du-
varına çarpmaları, duvarın ve pencere
sövelerinin kırılıp dağılmalarına yol aç-
tığı gözlenmiştir. Dolayısıyla bazı ön-
lemler alınarak, mescidin daha fazla
hırpalanması önlenmelidir. (Resim 2, 3
ve 4)

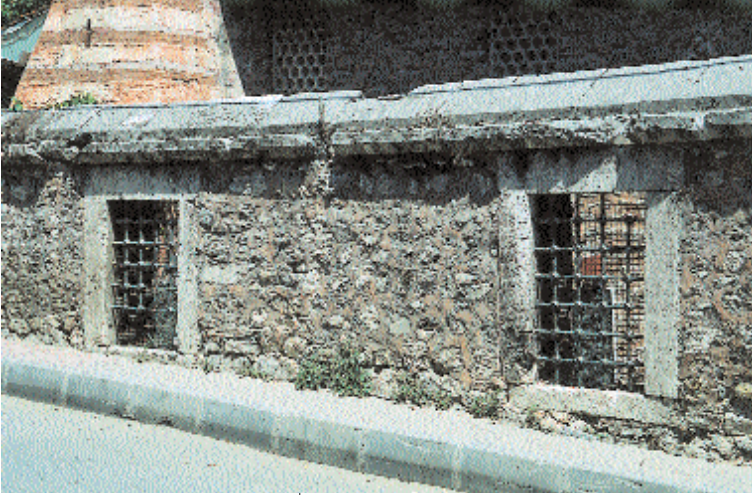
Resim 3. Davut Ağa Mescidi.
İhata duvarında görülen
tabrihatlar.
Foto: Aras Neftçi

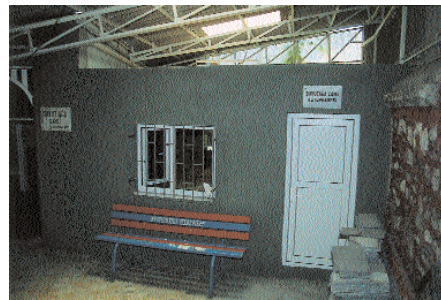
Resim 4. Davut Ağa Mescidi.
İçeriye eklenen oda.
Foto: Aras Neftçi

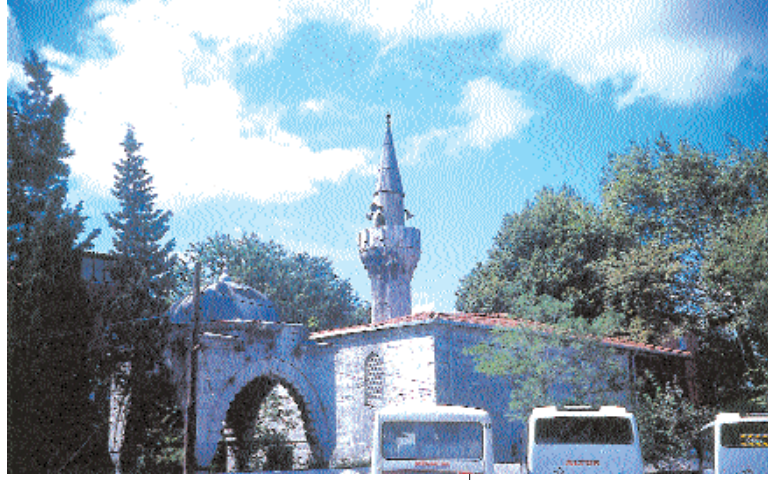
Resim 5. DeFTERdar
(Nazlı Mahmud Efendi) Camii

Eyüp'te aynı adlı semttedir. Kitabesine göre 1540'ta yapılmıştır. Kareye yakın planlı cami, kısa minarelidir. Beden duvarları kesme küfeki taşından yapılmış sakıflı bir camidir. Üstü kiremit örtülü kırma çatısının yenilediği anlaşılıyor. 1768 ve 1895 depremlerin-

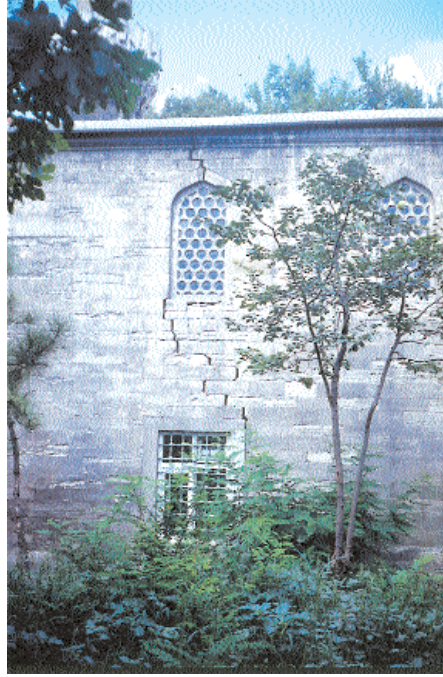
Caminin kible duvarında görülen çatlamanın, üst sıra pencerelerinin en solundakinin kemerinden başlayarak, aşağı sıradaki pencereye kadar derinleştiği tesbit edilmiştir. Strüktürünü olumsuz yönde etkileyen bu çatlama için önlem alınması gerekmektedir. (Resim 5 ve 6)

Resim 6. DeFTERdar Camii.
Kible duvarındaki çatlak

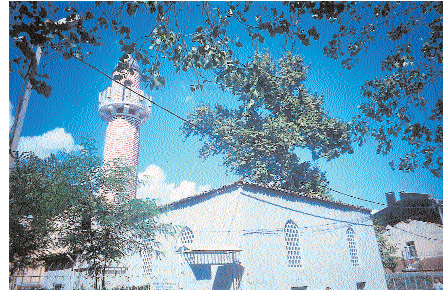
Resim 7. Düğmeciler Camii

Camiye yaptığımız son ziyarette yapının bir onarım daha geçirdiği anlaşılmıştır. Bu onarımda cami hem içten, hem de dıştan yeni malzemelerle kaplanmıştır. Minaresi de kısa süre önce onarılarak, boya ile süslenmiştir. Bu olumsuz müdahaleler dışında, yukarıda sözünü ettiğimiz 1897 tarihli onarım kitabesinin yerinde olmayışı da ilginçtir. Adı geçen onarım kitabesinin nereye ve neden kaldırıldığı anlaşılamamıştır. (Resim 7)

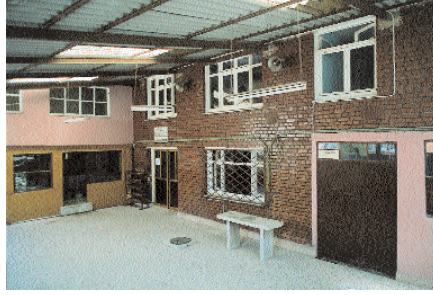
Resim 8. Nişancı Mustafa Paşa Mescidi. Son cemaat yeri

aldığı giriş cephesinin, beden duvarına uymayan boyalı tuğlalarla örüldüğünü, sözde son cemaat yeri ihdas edildiği ve bunun üstünün de, niteliksiz malzemelerle örtüldüğü gözlemlenmiştir. Ayrıca son cemaat yerine açılan abdest alma bölümü ile tuvalet yerlerinin uygun tarzda inşa edilmediği tespit edilmiştir.

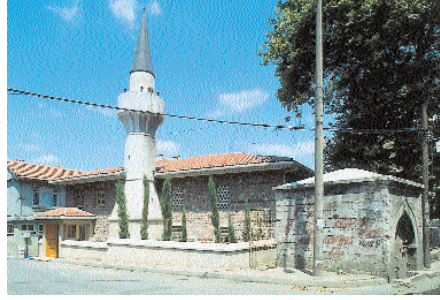
Resim 9. Süleyman subaşı Mescidi.

Müzevir, Münzevi ve Karcı Süleyman Mescidi olarak tanınır. Yapılış tarihi kesin olarak bilinmeyen mescidin en ilgi çekici yanı, bodur minaresidir. Kareye yakın planlı ve çatılı olan mescidin beden duvarı moloz taştır. Mescidin en son geçirdiği restorasyon, daha çok abartılı bir dekorasyon çalışmasına dönüşmüştür. Bunun sonucunda, ön tarafındaki giriş kapısına yapılan onarım, caminin arkasına bitişen yeni bina, mescidin geleneksel plastiğine ters düşmüştür.

Avlusu, bahçesi (haziresi) olmayan mescidin kible yönünde ve cadde üzerinde, kitabesiz çeşme yer almaktadır. Çeşmenin en ilgi çeken yanı, küçük bir selsebile sahip olmasıdır. Yol kodlarının sürekli yükselmesi sebebiyle çeşmenin yalak kısmı toprağa gömülür hale gelmiştir. Kaldırısız taşıt yolu üzerinde bulunan çeşme, sıçrayan çamurlar yüzünden toz ve toprak içinde bulunarak, sürekli kirliliği bir görünüş arz etmektedir (Resim 9).

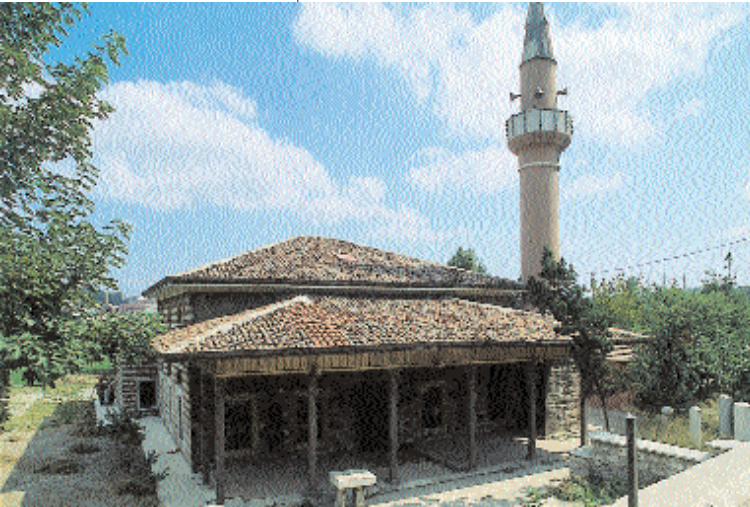
Resim 10. Şah Sultan Camii

Eyüp'ün Bahariye semtinde, Silahtarğa caddesi üzerindedir. Kitabesine göre 1556 yılında Yavuz Sultan Selim'in kızı tarafından inşa edilmiştir. Enlemesine dikdörtgen kitleli, sakıflı bir camidir. Taş-tuğla örgülü beden duvarlı ve kiremit örtülüdür. Önündeki son cemaat yeri, geniş saçaklı ahşap direklidir. Beden duvarları ve minare kürsüsü 16. yüzyıldan kalmadır. Minare gövdesinin ise 18. yüzyıla ait olduğu tahmin edilmektedir. Ahşap direkliğinin de 1971 yılında yapıldığı anlaşılmaktadır. Cami 1766 depreminde yıkıldıktan sonra 3. Mustafa döneminde yenilenmiştir. Haliç kıyılarının binalardan arındırılması operasyonunda, kıyıda tek başına kalmıştır. Bu bakımdan cemaati yok denecek kadar azalmış ve cami ilgisizlik yüzünden, canlılığını yitirmiştir (Resim 10).
