## CEZERİ KASIM PAŞA<sup>(1)</sup> KÜLLİYESİ

Prof. Dr. Gönül CANTAY

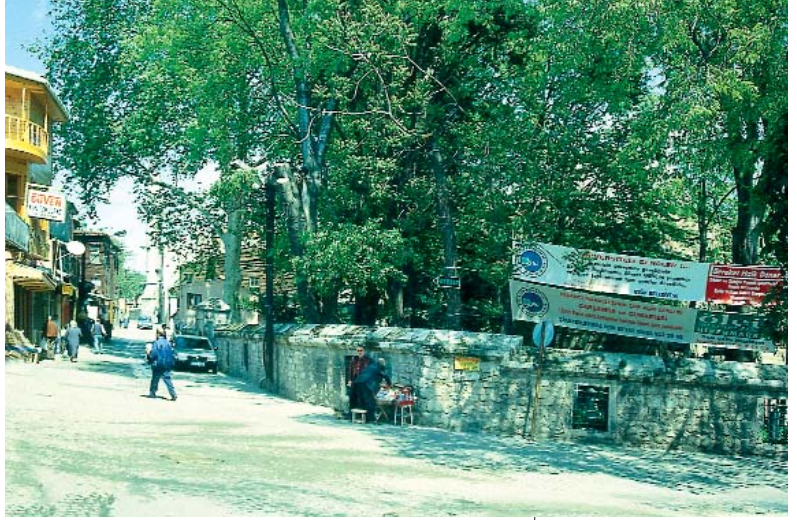
<sup>1</sup> Resim 1; Cezerî Kâsım Paşa Külliyesinin Haliç kıyısından gelen eski İstanbul yoluna bağlantısı

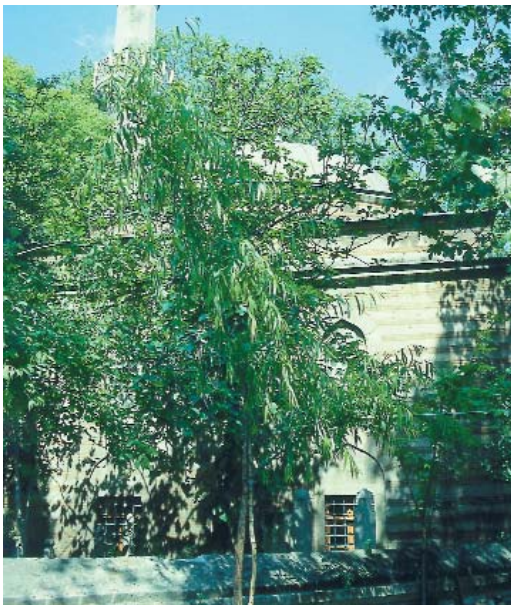
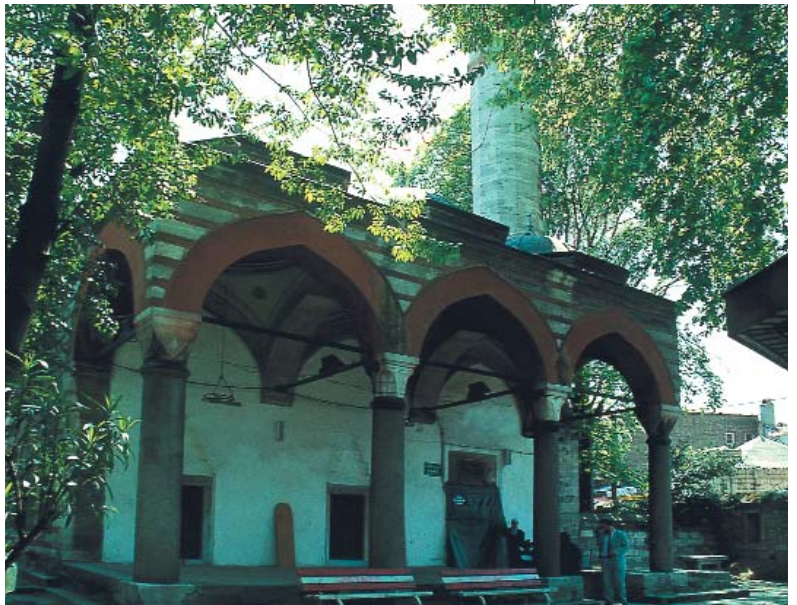
Resim 4-5 Cami avlusunda onikigen şadırvan havuzu , kotu değiştirilmiş avlu döşemesi ve şadırvan aynasında 18 Şevval 1266 tamir tarihi.

Gerçekleştirilen onarıma baktığımızda görülenler şunlar olmaktadır; çevre duvarları orijinalinden farklı olarak yükseltilmiş, avlu kapısı özgün durumundan farklı olarak giriş kotu da yükseltilmiştir. Diğer taraftan şadırvan âdeta alt yapısı değiştirilerek, onikgen havuz gövdesinin ayna taşları kullanı-

olarak, yeniden yapılmıştır. Oysa üzerindeki kitabeden; "Tamir tarihi 18 Şevval 1266" m.1850 yılında onarıldığı anlaşılmaktadır. Şadırvan, görünüşüyle yüksek ve abartılı yeni onarımıyla cami ve avlu bütünlüğü ile bağdaşık durumunu (proporsiyon uyumsuzluğu) kaybetmiştir. Gerçekten avlunun taş kaplanması sırasında kotunun yükseltilmiş olması da bazı kayıpların yok olmasına yardımcı olmuştur. Avlu duvarlarında kalıntısını gördüğümüz geniş açıklıklı tuğla-derz dokulu kemerin varlık nedeni artık anlaşılmamaktadır.

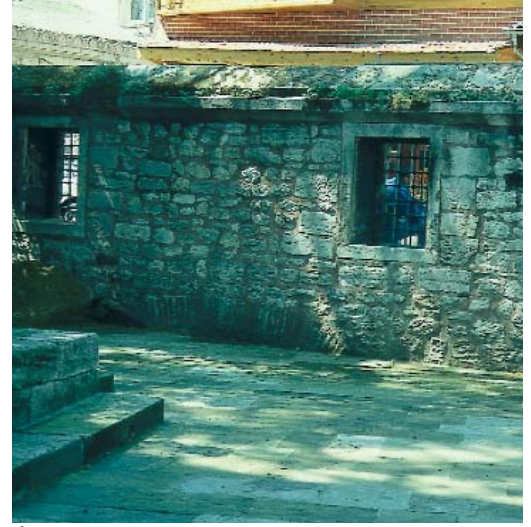
Resim 9,10; Külliye kapısı yanında avlu döşemesi altında kalan tuğla tonoz örtülü hacim.

Gene külliye giriş kapısının hemen sol iç köşesinde çöplük olarak kullanılan açıklık incelendiğinde, içinde tuğla-derz dokulu tonoz ve duvar dokusunun varlığı, bu kalıntının neye ait olduğu konusunda bizi

düşünmeye sevketti. Acaba bu tonoz kalıntısı bir su haziresi mi? Gene duvardaki kemer açıklığı içinde pencere mi, çeşme mi, yoksa başka bir fonksiyonel unsur mu yer alıyordu?

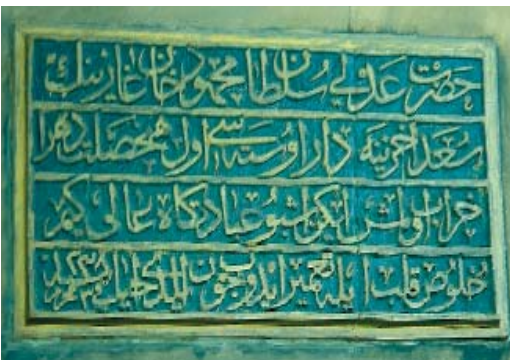
14- Cezerî Kâsım Paşa Camii cümle kapısındaki h. 1238 / m. 1822 tarihli onarım kitabesi

Cümle kapısı üzerindeki tamir kitabesi metni;

h.1238 / m.1822 yılında Adlî Sultan Mahmud'un Sadaret Hazinesi tarafından tamir edildiğini bildiriyor. 1822 yılı tamirini öğrendiğimiz bu kitabe dışında, cami yapısının mihrap kavsarasındaki tarihli çini levhada da, "Recep 25 1138" tarihi okunuyor, böylece m.1725 tarihinde mihrabın çini kaplandığı öğreniliyor.

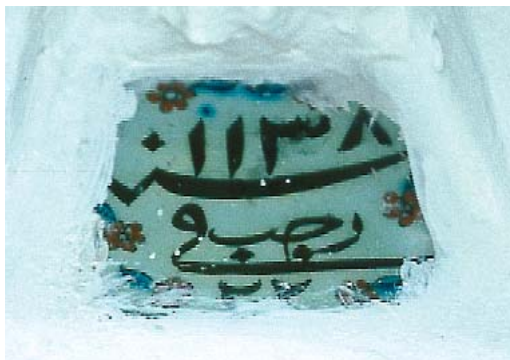
15- Cezerî Kâsım Paşa Camii, mihrap kavsarasındaki h. 1138 tarihli çini kitabe

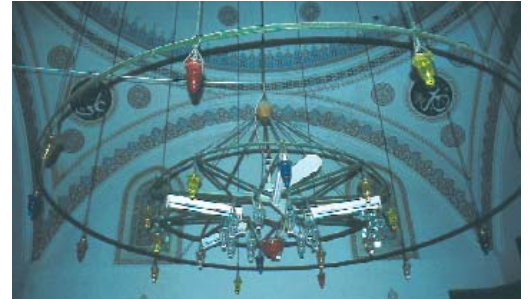
19

Resim 19; Cezerî Kâsım Paşa Camii'nde kubbeyi taşıyıcı sistem

Dıştan dışa (11.20 x 11.20) metre ölçüsündeki kare plan yorumundaki ana hacim, 1.20 m. kalınlığında, yükselen duvarların oluşturduğu kare prizmatik hacmin üzeri kubbe ile örtülmüştür. Yapıda merkezî kubbe doğrudan doğruya yığma duvarlar yerine, duvar içi kemerlere oturmakta ve yapıda köşelerde oluşan gizli payelerle kubbe basıncı karşılanmaktadır. Yapıda kubbe çemberi, duvar içi kemerlere dıştan teğet olarak oturmaktadır. Böyle bir statik çözüm uygulamasının örneğini S. II. Bayezid döneminin hazinedarı Firuz Ağa'nın Divanyolu kenarındaki 1490 tarihli camiinde de görmekteyiz.

baktığımızda, statik problemin nasıl çözüldüğünü tespit edebiliyoruz. Edirne'deki II. Bayezid Külliyesi'nin camiinde (1484-88) büyük ölçüde uygulanan kubbenin statik çözümü ile İstanbul'daki Yavuz Sultan Selim Camii'ndeki (1522) çözümün daha küçük ölçüde uygulandığı bu iki örnek (Firuz Ağa Camii ile Cezerî Kasım Paşa Camii) Mimar Hayreddin ekolünün uygulaması olarak, görülebilir.

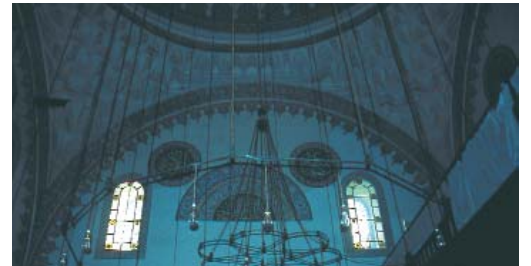
20

Resim 20; Divanyolu Firuzğa camii'nde kubbeyi taşıyıcı sistem.

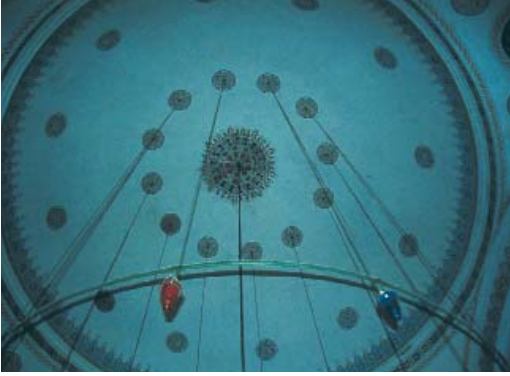
21

*Resim 21; Cezerî Kâsım Paşa Camii kubbesinde statik çözüme katılan kandillikler*

Mimar Hayreddin, yapı sisteminde bir yenilik olarak, doku içinde demir putrel kullanılması kazandırmıştır. Ve Edirne II. Bayezid Külliyesi'nin inşaatında bu uygulama gerçekleştirilmiştir. Kubbe eteğine ve kubbe içine yerleştirilen demir putrel çemberler, dokuyu sıkıştırmakta, asılan kandillerin bağlantı noktaları bu demir çemberlerin varlığına işaret etmektedir. Cezerî Kasım paşa Camii'nde de bu özellik görülmektedir.

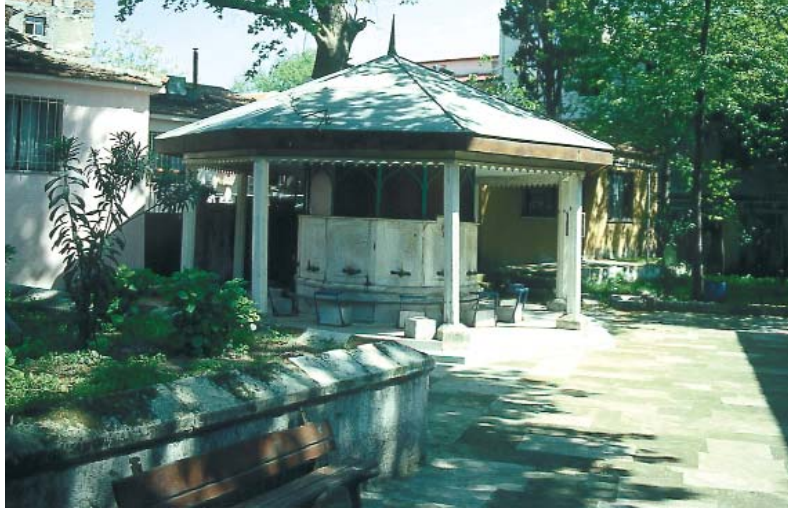
*Resim 22; Cezerî Kâsım Paşa Külliyesi'nde, cami avlusundaki yeni yapılaşmalar (imamevi), sarı yapının ve ağacın olduğu alanda " L " planlı medrese bulunmaktaydı.*

Cami kible yönündeki hazireyi sınırlayan duvar, yenilenmiş ve külliye kapısının benzeri bir ikinci kapı inşa edilmiştir. Ve hemen içinde de umumî helâ! Kible tarafında helâ!... Cami avlusunda bir lojman yapısı (imam evi) inşa edilmiştir.

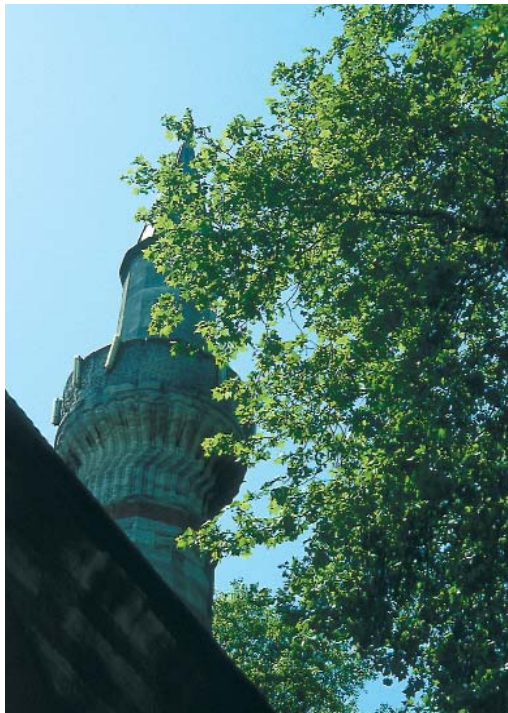
*Resim 23; Cezerî Kâsım Paşa Camii'nin özgün durumunu kaybetmemiş minaresi*
