TARİHİ YAPILARDA DUVAR
ONARIMLARI VE TARİHSEL
OTANTİKLİĞİN KORUNMASI,
EYÜP - SOKOLLU MEHMET PAŞA
MEDRESESİ ÖRNEĞİ

Prof. Dr.Erol GÜRDAL / Prof. Dr. Ahmet.ERSEN

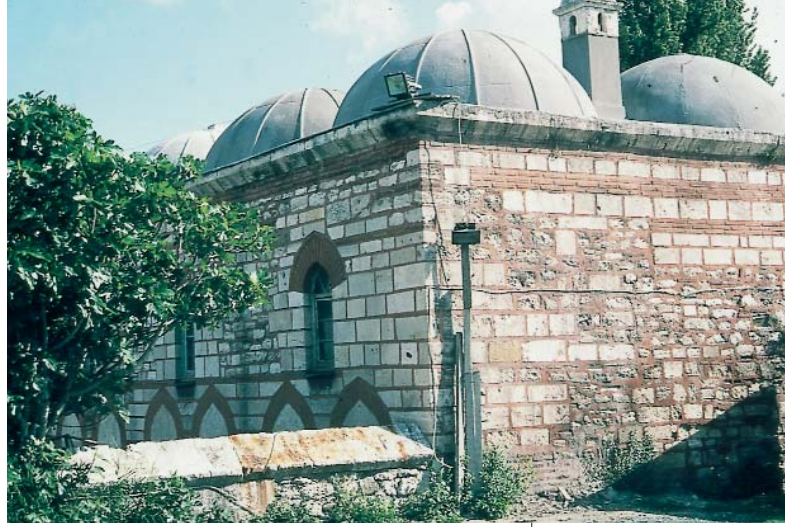
(Resim 1) Sokollu Mehmet Paşa Medresesi, Güneybatı köşesi, almasma oranının onarımlarla değişmesi.

Bu örneklemede yalnızca taş ve tuğla almasıık duvarlarının farklı tarihlerdeki onarımlarındaki farklı malzeme ve tekniklerin günümüze yaklaştıkça giderek daha özensiz ve nitelsiz oldukları saptanmaktadır.(Resim 1)

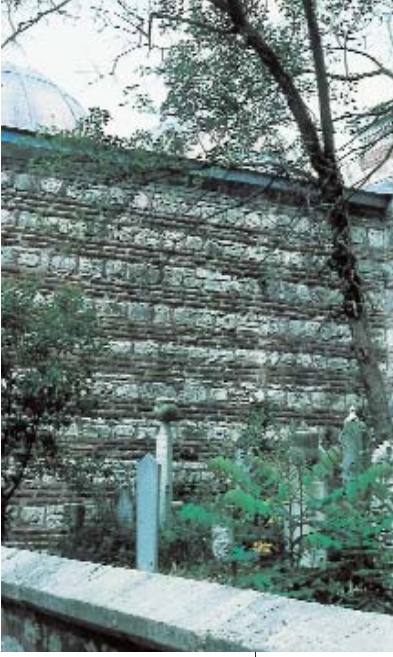
(Resim 2) Sokullu Mehmet Paşa Medresesi, Dershane özgün duvarı ve bir sıra taş üç sıra tuğla almasıık duvar.

İstanbul Belediyesi Sağlık İşleri Müdürlüğünün Hayır İşleri ve Vakıflar Müdürlüğüne yazdığı 24. 8. 1964 tarihli, 7065 sayılı yazıda, Medrese'nin kubbelerinin aktığı, rutubetten iç duvar ve sıvaların tahrip olduğu bildirilmektedir. Bu şikayet 1961 onarımı sonrasına geldiğinden, 1961 onarımının duvar cidar taşlarındaki çürütmeler ve bazı tesisat yenilemeleriyle sınırlı kaldığı anlaşılmaktadır. İstanbul Arkeoloji Müzesi fotoğraf arşivinde bulunan 7. 11. 1933 tarihli 968 ve 969 no'lu fotoğraflarda, medresenin kuzey revakları görülmektedir. Bu fotoğraflarda, medrese hücrelerinin duvarlarının dış yüzlerinde dökülen sıvanın altından bir taş/üç tuğla almasıık oranı ve revak kemerinin tuğla örgüsü görülmektedir. Bu almasıık oranı 16. yüzyıl Osmanlı yapılarında bir sıra taş iki sıra tuğla almasıık oranının yanısıra en çok kullanılmış olan taş/tuğla almasıık oranıdır ve özgündür.(Resim 2)

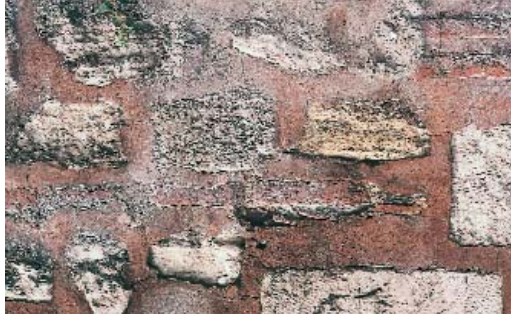
Resim 3; Yanlış derz onarımı tekniği nedeniyle, taş yonu tekniğinin tahrifatı. Düzgün kesme taş duvar cidarı giderek kaba yonu taş duvar görüntüsüne dönüşmektedir.

Duvar örgüsü ve derz harçlarında portland çimentosu bağlayıcılı ve pigment katkılı imitasyon Horasan harcının kullanılması, duvarın derzlerden nefes alarak kurumasını kısıtladığından, tuz kristallenmeleri, don v.s. nedenleriyle oluşan iç gerilmeleri, taş ve tuğla yüzeylerine taşıyarak, bu kısımlarda yüzey erozyonunu hızlandırmaktadır. Çoğu zaman derz onarımlarında kullanılan çimento bağlayıcılı harcın sağlam olarak yerinde durduğunu, buna karşın taş ve tuğla yüzeylerinin aşınarak çukurda kaldığını görmekteyiz. Bu tür imitasyon tuğlalar ve harçlar duvarda kimyasal korozyona yol açmakta, ayrıca zaman içinde yüzeyleri aşındığında tuğla ve harç dokularının birbirinin aynı olması nedeniyle almaşık duvarın karakterini yozlaştırmaktadır. Taşların zaman içinde aşınarak formları yumuşayan ve yuvarlanan köşelerinin derz harcıyla doldurulması, duvar yapım tekniğini de tahrif etmektedir. Örneğin yanaşık derzli kesme taş duvar, böylesine bir sıvama derz veya kabartma derz onarımıyla, kaba yonu taş duvar dokusuna dönüşmektedir. (Resim 3)

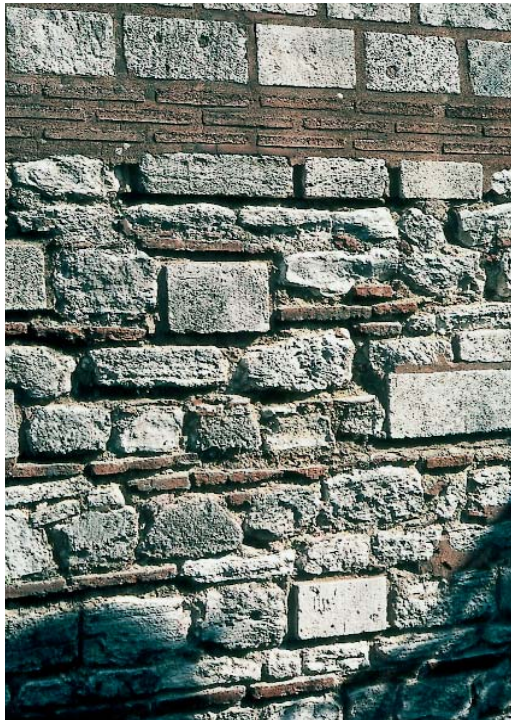
Resim 4; Özgün almaşma düzeninin bozulması.

Yenileme ve onarımda kullanılan taşların petrografik yapılarının, fiziksel ve mekanik özelliklerinin özgün taşlara uyumluluğunun yanısıra yüzey dokularının da uyumlu olması, taşların spiralle kesilerek işlenmeden yerine konmaması gerekmektedir. Mevcut kısımların derz onarımları ve yeniden derzlenmelerinde çökertme derz tekniği uygulanarak özgün tuğla/tuğla, taş/taş ve taş/tuğla derzlerinin boyutları değiştirilmeden korunmalıdır. (Resim 4)
