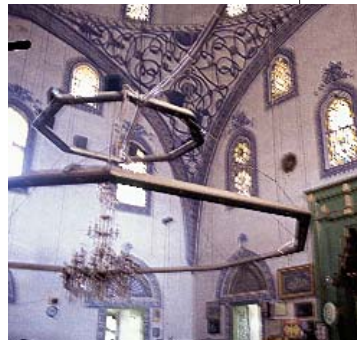
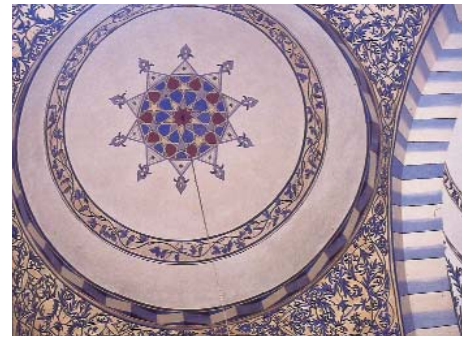
Resim 6; Prishtine Fatih Camii Kalemişli kubbe geçişi

pencere alınlıklarında, kubbeye geçişlerdeki pandantiflerin yüzeylerinde, kandil gezintisinde, kubbe kasnağındaki pencere kenarlarında ve kubbe göbeğinde rozet şeklinde bitkisel süsleme kompozisyonları bulunmaktadır (Resim 6-7).

Süsleme Programı: Camiinin son cemaat yerinin ön cephe duvar yüzeyinde ve harimin iç duvar yüzeylerinde 18.yüzyıla ait kalem işi duvar süslemeleri bulunmaktadır. Son cemaat yerinde, giriş kapısının üstünde dikdörtgen panolar içerisinde cami tasvirleri yer almaktadır. Pencere kemer yüzeylerinde mavi zemin üzerine beyaz renkte bitkisel kompozisyonlar vardır. Pencere alınlıklarında ise, aynı mavi tonda zemin üzerine beyaz renkte hadis ve ayetler yazılıdır. Bu yazıların çoğu, geç tarihlerdeki onarımlarda büyük ölçüde deforme edilmiş ve okunamaz hâledir. Harimin iç duvar yüzeylerinin ikinci ve üçüncü sıra pencere kenarlarında, birinci sıra

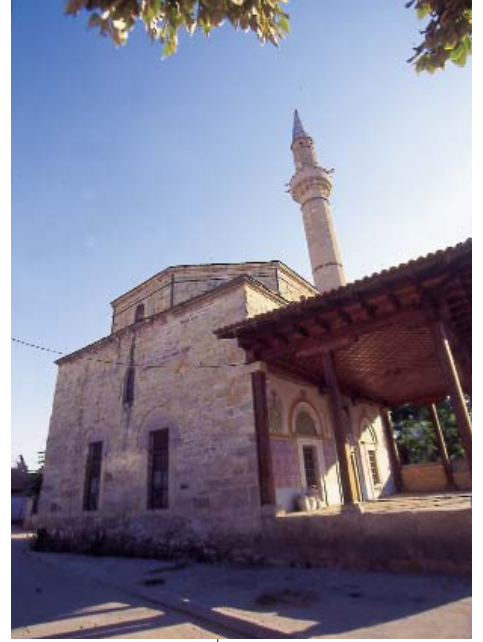
Resim 8; Priştine Yaşar Paşa Camii

ölçüsünde sekizgen kasnağa oturan tek kubbe ile örtülüdür (Çizim 3-4). Cami önündeki yolun genişlemesi sırasında son cemaat yeri yıkılmış, yerine sekiz ahşap direğe oturan bir sundurma ilave edilmiştir⁽⁹⁾. Yapının, dış duvarları kesme taş olup, kubbesi kurşun kaplıdır (Resim 8). Kubbe ve kasnak, yontu taşı kornişlidir. Son cemaat yeri, sonradan ahşaptan yapılmış olup, kare formulu çıtalı tavanı vardır (Resim 9). Girişin sağında ve solundaki sekiler orijinal yontu taşı kaplı olup, üzerinde kısmen bozulmalar mevcuttur. Tek şerefeli minare, yuvarlak kaideli olup, pabuç kısmı onikigendir. Caminin mihrabı mermerdendir ve stalaktitlidir. Minberi de mermerdendir ve aynı mihrap gibi üzeri yağlı boya ile boyalıdır. Dört ahşap direk üzerine oturan üst mahfilî ahşaptandır. Harimin güneydoğu köşesinde mermerden müezzin mahfilî yer almaktadır. Üst mahfile ve minareye çıkışı hari-

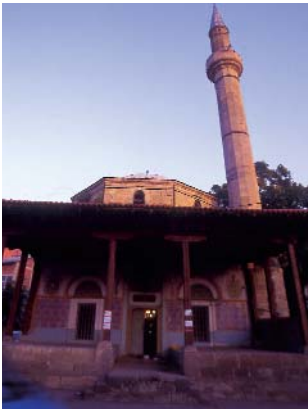
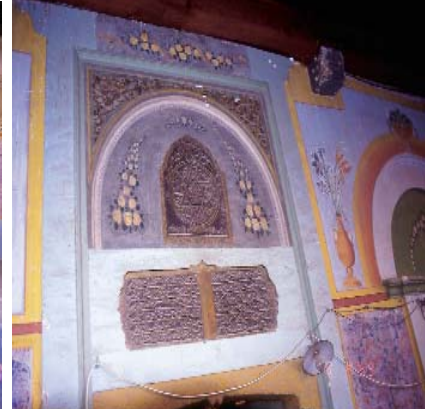
Resim 9; Priştine Yaşar Paşa Camii Giriş Cephesi

Süsleme Programı: Kitabenin üstünde büyük boyda mühr-i Süleyman, etrafında da çirkin kalem işleri bulunmaktadır. Sarı gül demetlerini oluşturan bu çiçek motiflerinin çok geç dönemlere ait olduğu anlaşılmaktadır. Portalin her iki yanında vazoda içinde çiçek motifleri, pencere aralarında ise natürmortlar

yerleştirilmiştir (Resim 10-10-a). Kubbe kasnağında yer alan pencere aralarında; birinci sıra pencere alınlıklarında ve ikinci sıra pencere kenarlarında; kubbe geçişlerindeki pandantiflerin yüzeylerinde kıvrık dal, yaprak ve gül demetlerinden oluşan çeşitli renklerde kalemişi süslemeler yer almaktadır. Kubbenin tamamını kaplayan bitkisel bir kompozisyona sahip kalemişi büyük bir rozet bulunmaktadır.

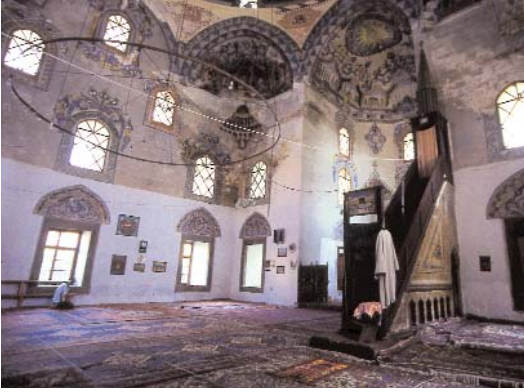
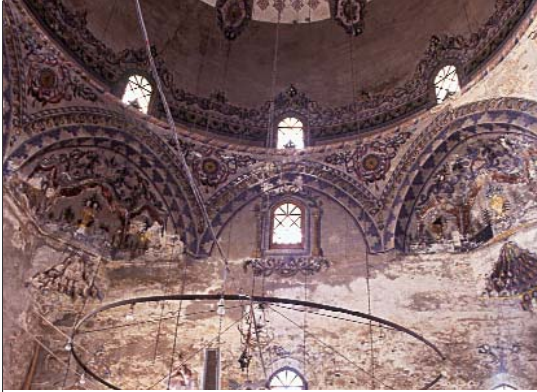
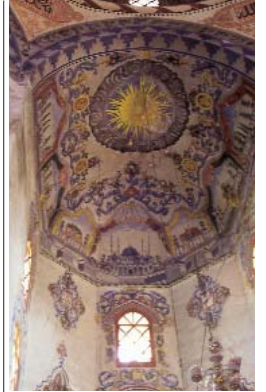
Resim 15-16-17; Prizren Sinan Paşa Camii harimi kalemişi süslemeleri

hariminde yer alan duvar resimleri, açısından önemli bir yere sahiptir. Mihrabın üst kısmında dört minareli camii resmi, natürmort ile kenarlarında peyzajlar yer almaktadır (Resim 15-16). Kubbeye geçişleri sağlayan trompların iç yüzeylerinde manzara tasvirleri ve bitkisel süslemeler bulunmaktadır (Resim 17). Mihrap nişi mukarnastır. Her iki yanında sütunceler yer almaktadır. Minberi mermerdendir. Minber alınlığını çevreleyen üçgen bir bordürün ortasında vazo içinde çiçek motiflerin olduğu bir natürmort, bordürün içinde bitkisel motiflerin ağırlıkta olduğu kalemişi süslemeler yer almaktadır. Kubbede 2 m. genişliğinde Ayete'l-kürsi yazılı yazı bordürü bulunmaktadır (Resim 18). Bu yazı kuşağının ortasında kırmızı renkte dilimli bir rozet ve bunun etrafını çevreleyen bitkisel motiflerden oluşan bir bordür yer almaktadır. Kubbenin kenarında ise ince siyah renkte dal, yaprak ve çiçekler vardır. Camii vazolar, madalyonlar, C ve S kıvrımları ile barok üslûpta düzenlenmiş bir süsleme programına sahiptir (Resim 19-20). Duvar süslemelerinde 3 ayrı sıva tabakası görülmektedir. 1970'li yıllarda yapılan onarımda, caminin turuncu renginde rûmî ve hatâî motiflerinin bulunduğu orijinal sıva tabakasından bir bölüm Prizren Anıtlar ve Müzeler Kurumu'nda korunmaktadır. Caminin orijinal duvar resimlerinin 17. yüzyıl, günü-

müzde mevcut süslemelerinin ise 18. yüzyıla ait olduğunu tahmin ediyoruz. Camii, bir ara "Doğu Dillerde El Yazma Eserleri Müzesi" olarak kullanılmış ve 1992 yılında tamamen ibadete açılmıştır.

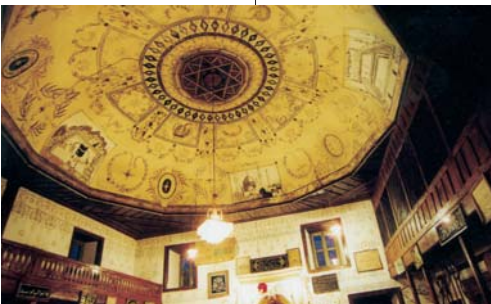
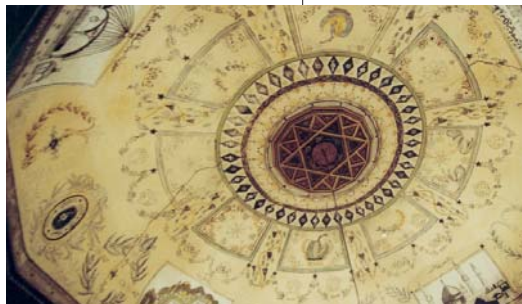
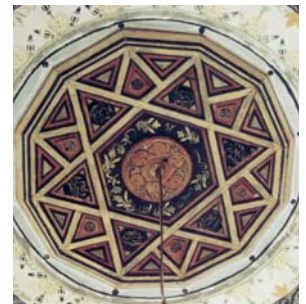
Resim 36; Cakova Hacı Şeyh Musa Tekkesi Semahanesi kubbesi

S ü s l e m e Programı: Semahane duvarlarında alem, teber, topuz, şiş, bendir, kudum v.b. aslıdır. Semahanenin kubbesi içinde kalemişi süslemeler bulunmaktadır.

(Resim 36). Kubbe göbeğinde altıgen figüründen açılan altı kollu yıldız (Mühr-ü Süleyman), buradan on iki kollu yıldız doğru açılan ve bunun etrafını çevreleyen onikigen ahşap bir tavan vardır (Resim 37-38). Bu ahşap tavanı çevreleyen daire şeklindeki bir bordürün üzerinde baklava motifleri yer almaktadır. Bunun etrafını çevreleyen birbirinden ayrılmış dikdörtgen panolar vardır. Bu panoların üzerinde münevvelibeli olarak kesilmiş karpuz ve vazo içinde çiçek motifleri kullanılmıştır. Kubbe göbeğinin en dış yüzeyinde dikdörtgen panolar içerisinde "Ka'be Tasviri", "Mescid-i Nebvî", "Seyyid Sultan Türbesi" ve "Tac Mahal"ın tasvirleri bulunmaktadır (Resim 39-40-41). Minyatür tarzda olan bu tasvirlerde siyah renk yoğun olarak kullanılmıştır. Bu panoların arasında bitkisel süslemelerin oluşturduğu kompozisyonlar vardır. Bu duvar süslemelerinin mahallî sanatçılar tarafından yapıldığı ve 19. yüzyıl ürünü olduğunu tahmin ediyoruz. Tekke, kırma bir çatıyla örtülüdür. Tekkenin, alt kısımları kerpiçten, üst kısımları ahşap karkastan yapılmıştır. Ana girişteki eyvanın solundaki mekanın kubbesi bağdadi ve kalem işli olup çatlamalar meydana gelmiştir. Semahanenin mahfil katı ahşaptır. 2001 yılında yapıda incelememiz esnasında; mahfil kattan geçilen odalarda ahşap döşeme, çıtalı ve göbekli tavan, niş, dolap ve

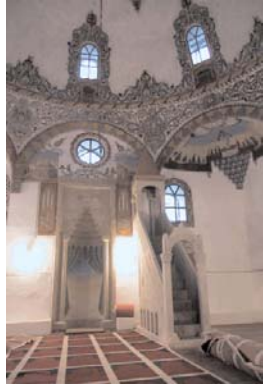
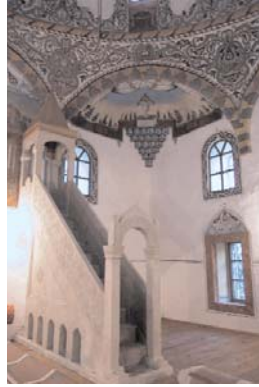
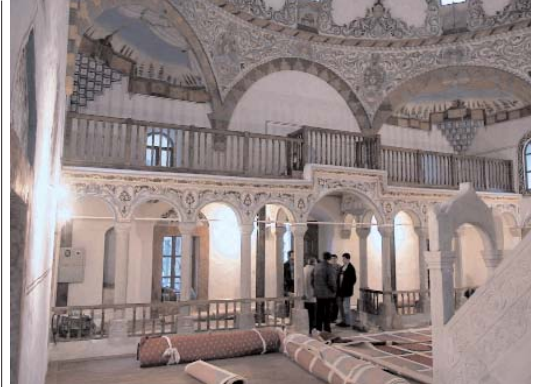
Resim 45; İpek Fatih Camii kubbe köşeliklerindeki kalem işleri

Resim 46; İpek Fatih Camii üst mahfil ve kalem işleri

benin iç yüzeyinde; bitkisel kompozisyonlardan oluşan süslemeler bulunmaktadır (Resim 44-45-46). Kubbe göbeğinde altı kollu bir rozet ve bunun etrafında oval şeklinde sekiz pano yerleştirilmiştir. (Resim 47) Bu panoların içinde siyah zemin üzerine ateş sarısı renginde güneşi sembolize eden bir motife yer verilmiştir. Genellikle kırmızı ve mavi tonların hakim olduğu bu süslemelerin 18. yüzyıla ait olduğu tahmin edilmektedir.
