"EYÜP'TE ÖNEMLİ BİR KÜLTÜR VARLIĞI; RAMİ KİŞİLERİ"

Araş. Gör. Dr. Sibel ONAT HATTAP – Araş. Gör. Nil KÖROĞLU

1. RAMİ (RAMİ ÇİFTLİĞİ)

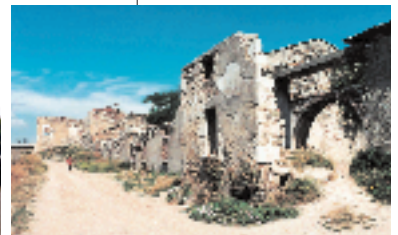
Resim-6 Rami Kışla Caddesi cephesi Subaylar Dairesi (1970'lerde tespit çalışmaları kapsamında çekilmiş bir fotoğraf)

Kışlanın dört köşesinde iki katlı ve cepheden biraz daha taşkın olarak yapılmış olan mekanlardan cümle kapısının sağındaki köşe mekanı, yapıldığı dönemde hünkar köşkü olarak kullanılırken sonradan kışla kumandanına tahsil edilmiştir. Diğer üç köşede bulunan mekanlar ise subaylara

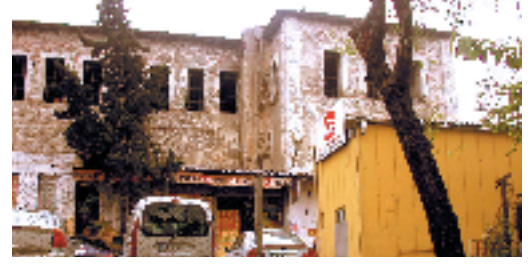
Resim-7 Rami Kışla Caddesi cephesi Subaylar Dairesi (2004)

ayrılmıştır (Resim 6-7).

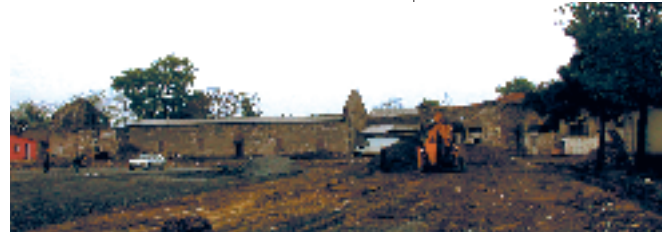
Resim-13 Kışla binasının hemen yanındaki İstanbul Gıda Toptancılar Merkezinin bugünkü durumu (2004)

Haliç kıyısında, Unkapanı sahil şeridindeki toptancıların Cenevizli tüccarlara, Bizans'a uzanan bir geçmişi vardır. Bizans döneminde de, Osmanlı döneminde de, Cumhuriyet döneminde de İstanbul'u buradaki esnaf beslemiştir. Deniz yolu ile ulaşan kuru gıda maddeleri buradan İstanbul'a dağıtılmıştır. 1983'ten sonraki dönemde kışlanın bulunduğu alan 2 yıl süre için geçici olarak, kuru gıda toptancılarına tahsis edilmiştir. Rami'deki toptancılar çarşısı bugün harap halde olan kışla binasının arkasındaki geniş asker talim sahasının üzerine kuruludur. Her biri 150 metrekarelik tek katlı baraka dükkanlar olarak planlanmıştır. Çarşığı İstanbul Gıda Toptancıları Derneği idare etmektedir [1]. Bugün burada 1670 dükkan ve 1000'e yakın esnaf bulunmaktadır (Resim 13).

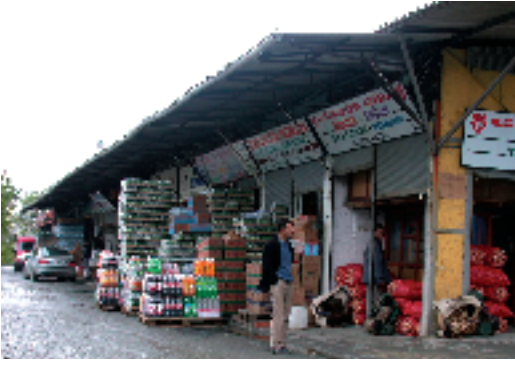
Bugün kışlanın dışına yaptırılan toptancılar haricinde de kışladan geriye kalan mekanların da üstü oluklu levhalarla kapatılıp, kapılar takılarak depo olarak kullanılmaktadır. Çoğunun girişine yeni saçaklar yapılmış ve duvarları sıvanmıştır. Bazı kapı ve pencere boşlukları kapatılmıştır. Kışlanın içindeki tarihi eseri işgal edenleri dernek esnaf sayısına dahil etmemekte ve onaylanamamaktadırlar. Uzun zamandır buradaki toptancılar tahliye edilmek istenmektedir. Bugünkü kullanımları da özellikle işgal edenler için tarihi eser koruma kavramı ile uyuşmamaktadır, diğerlerinin fotoğraflardan da görüleceği gibi tabela kirliliği ve eklentileri ile estetik olmayan bir görüntü yarattıkları aşikardır (Resim 14-15). Kartaltepe’de gösterilen 40’ar m² dükkanları olan ve 6-7 katlı mekana gitmeyi de istememekteler.

Kışlada şu anda çatı da olmadığı için kullanılmayan kısımlar ise terkedilmiş durumda ve insanların kötü kullanımı ile beraber atmosferik, biyolojik, fiziksel, kimyasal vb. etkiler altında her gün yok olmaya yüz tutmaktadır (Resim 16-18).
