EYÜP MEKANSAL KİMLİĞİNİN DÖNÜŞÜM SÜRECİNDE SİVİL MİMARİ ÖRNEĞİ - AHSAP KONUT DOKUSU

Eyüp Mekansal Kimliğinin Dönüşüm Sürecinde Sivil Mimari Örneği Ahşap Konut Dokusu

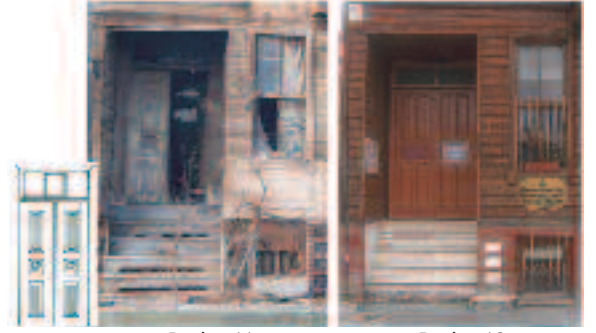
Resim 11

Resim 11-12: Kızılmescid Sokak, 1992, 2006. Özgün detayların göz ardı edildiği dikkat çekmektedir.

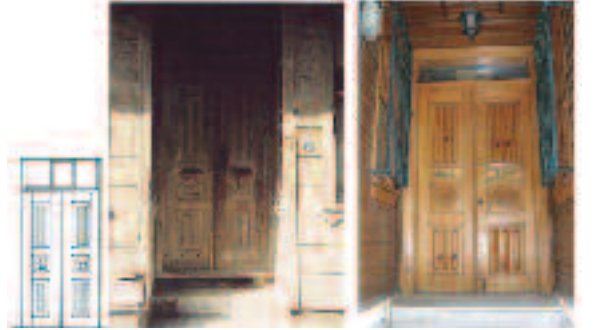
Resim 13

Resim 13-14: Kızıldeğirmen Sokak, 1992, 2006. Özgün detayların korunmaya çalışıldığı gözlenmektedir.

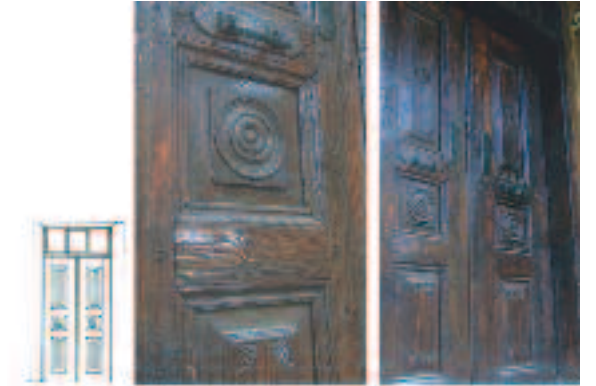
Resim 15

Resim 15-16: Feshane Caddesi, 2006. Yeniden yapım yerine onarımın tercih edildiği ve özgün detayların aynen korunduğu dikkat çekmektedir.

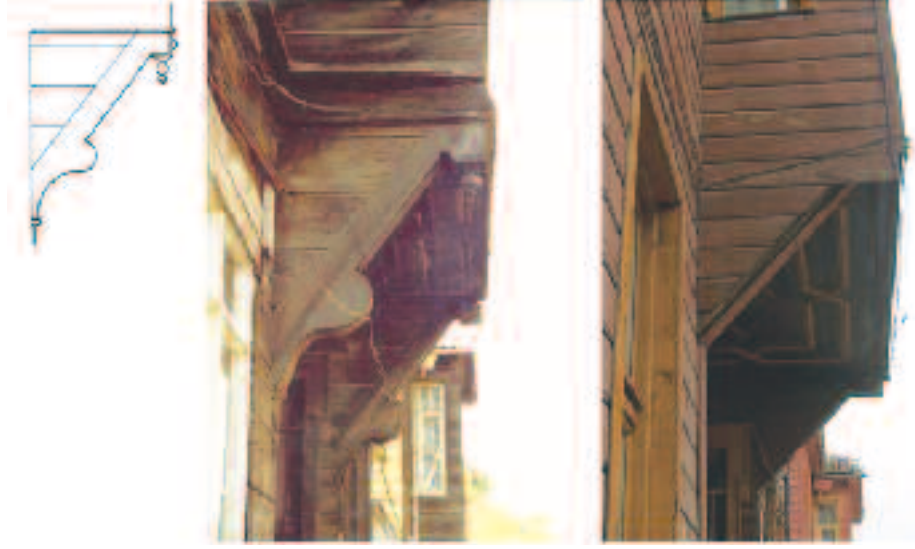
Resim 17-18: Feshane Caddesi, 1992, 2006. Uygulamada özgün detayların gözü ardı edildiği dikkat çekmektedir. Restorasyon sürecinde denetleme mekanizması işlerlik görebilseydi yörede son örneklerini temsil eden bu çıkma taşıyıcısının detay özelliklerinin günümüze ulaşabilmesi sağlanabilecekti

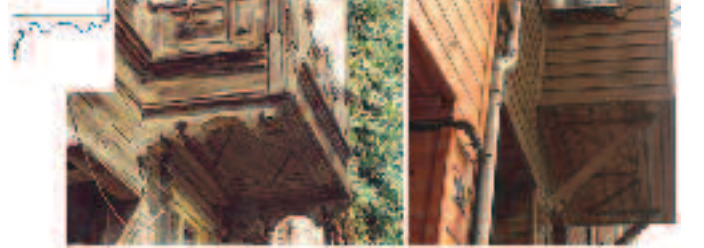
Resim 19-20: Kızılmesjid Sokak, 1992, 2006. Uygulamada özgün detayların göz ardı edildiği dikkat çekmektedir. Restorasyon sürecindeki denetleme mekanizması işlerlik görebilseydi yörede son örneklerini temsil eden bu konsolun, çıkma altı tavan süslemelerinin ve cephe detaylarının günümüze ulaşabilmesi sağlanabilecekti.

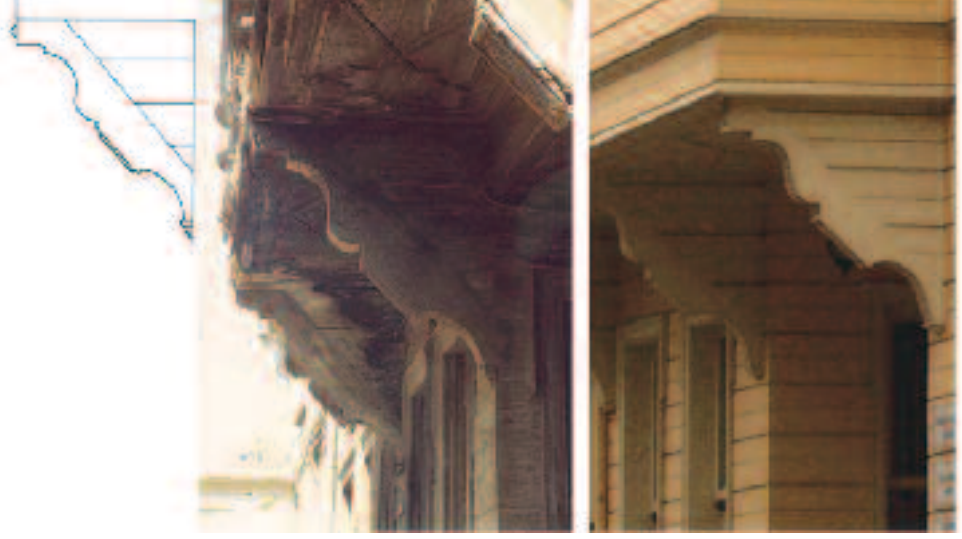
Resim 21-22: Feshane Caddesi, 1992, 2006. Rölöve çalışmalarının yapılmış olması ve restorasyonun bu analizler doğrultusunda uzmanlar tarafından gerçekleştirilmesi çıkma taşıyıcılarının detay özelliklerinin günümüze ulaşabilmesini sağlayabilmiştir.

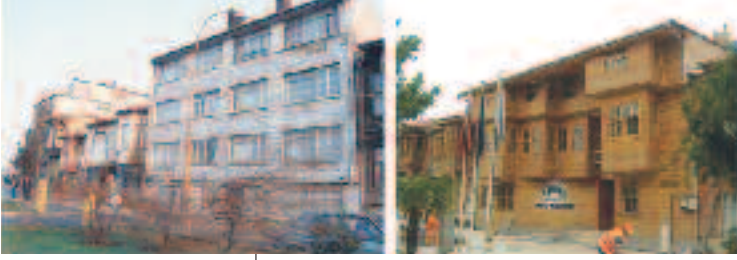
Resim 23-24: Kızılmescid Sokak, 1992, 2006. Günümüze ulaşamamış ve özgün durumuna dair yeterli belge bulunamayan yapıların yeniden inşa edilmesinde yörenin karakteristiğine uymayan biçimleniş özelliklerinin kullanılmasına bir örnek

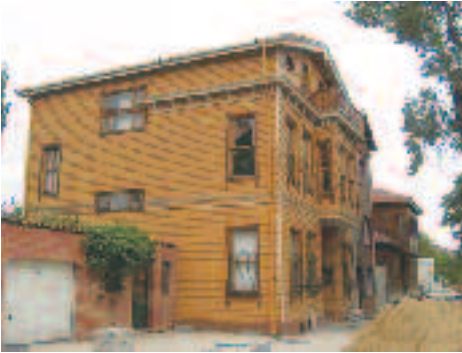
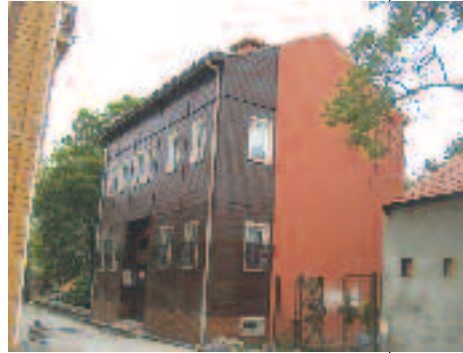
Resim 25-26: Günümüze ulaşamamış ve özgün durumuna dair yeterli belge bulunamayan yapıların yeniden inşa edilmesinde yörenin karakteristiğine uymayan biçimleniş özelliklerinin kullanılmasına ilişkin örnekler
