# BEYPAZARI SULUHAN

PROF. DR. AYŞIL TÜKEL YAVUZ

## GİRİŞ

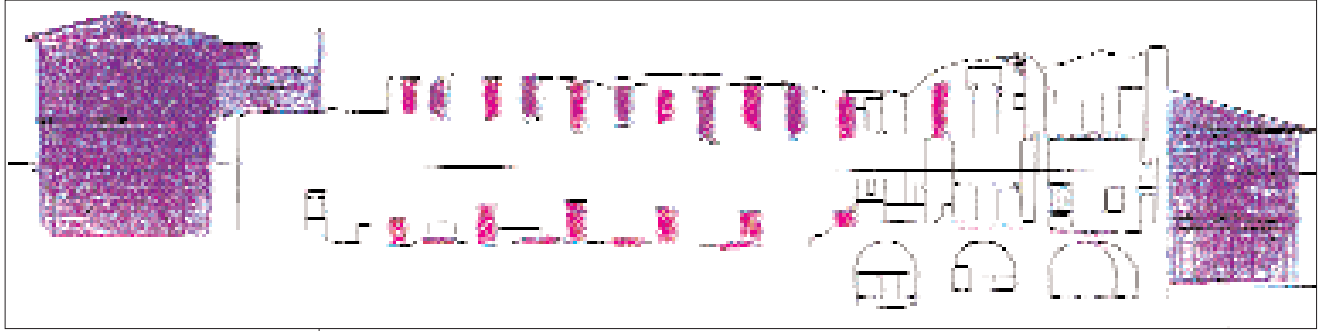
Şekil 22. Boylamasına C-C kesiti (MIMOD)

Bu buluntuların rölöve (Şekil 15, 22) ve imalâta nasıl yansdığına bakmakta yarar var: İkinci odanın uzatılmış bölme duvarı çizilmemiştir. Açılı güney duvarı düz çizilmiştir, bölme duvarlarından biri eksiktir. Güneye eklenen mekânlar hiç işlenmemiştir. Rölövede, iki büyük mekânın içine dizilmiş, temel gibi görünen dört dairenin ne olduğu ise belli değildir, çünkü hiçbir fotoğrafta bunlar görülmemektedir. Bu mekânların üzerine "ahır" diye tanımlanan tek bir mekân inşa edilmiştir (Resim 4'te sol köşede). Bu mekân kuzey kanadın yedi odasının üzerine oturmaktadır. Resim 16da izlenen duvar ayakları atkı kemeri olarak yorumlanmış ve herhalde bunların ancak bir ahırda yer alacağı düşünülerek buraya beşik tonozlu bir ahır yerleştirilmiştir. Bu yanlışın temel nedenlerinden biri rölöveye mevcut izlerin işlenmemiş olmasıdır. Kazı sonrası fotoğraflarında, hanın kuzey duvarında, birinci kattaki odaların iç cepheleri açıkça okunmaktadır (Resim 15,16). Birinci kat odalarının arasındaki yıkılmış duvarların çıkıntıları da görülmektedir. Üst kattaki duvar izleri aşağıya doğru devam ettirildiği zaman atkı kemeri taşıdığı sanılan duvar ayakları ile çakışmaktadır. Yani bunlar zemin katta odaların arasındaki duvarların kalıntılarıdır. Kazıdan çıkan mekânlar bu kanattaki odalar ve revak yıkıldıktan sonra yapılmıştır, çünkü güney duvarı revağın dolaşım alanının üstündedir. Kazı sırasında ortaya çıkan, avlunun kuzeybatı köşesinde bulunan, avluya ve revağa taşan eklerin bir kısmı belgelenmeden kaldırılmış, bir kısmı ise özgün kabul edilerek, sadece plan bilgilerine dayanarak yeniden inşa edilmiştir. Kuzey duvarda iki kat arasındaki ahşap kirişlerin yuvalarının bulunmasına karşın, yine atkı kemer-
